**SUPERVISIÓN EXTERNA DE OBRA DEL PLAN DE
MOVILIDAD URBANA, MUNICIPIO DE JUÁREZ,
CHIHUAHUA**

**INFORME TRIMESTRAL
PERIODO: OCTUBRE-DICIEMBRE 2015**

HEROICA
CIUDAD
JUÁREZ
GOBIERNO MUNICIPAL 2013-2016

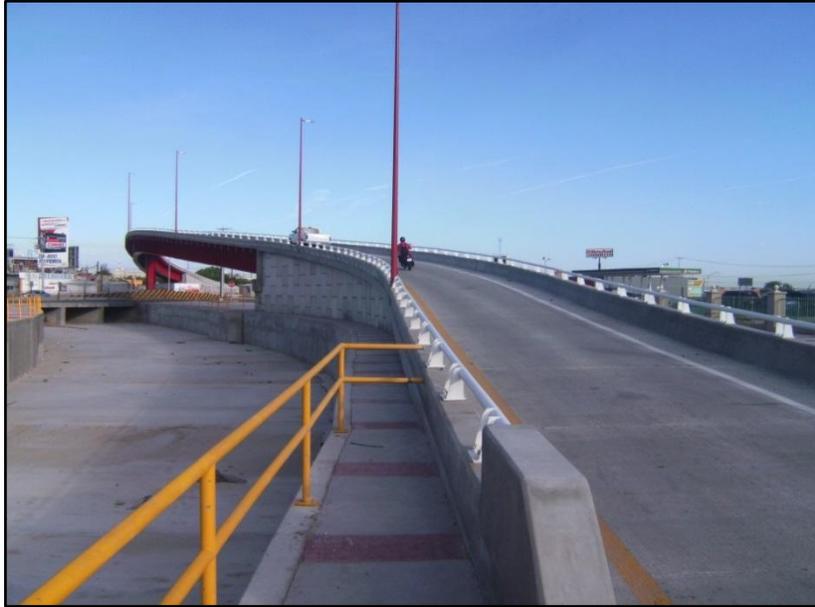
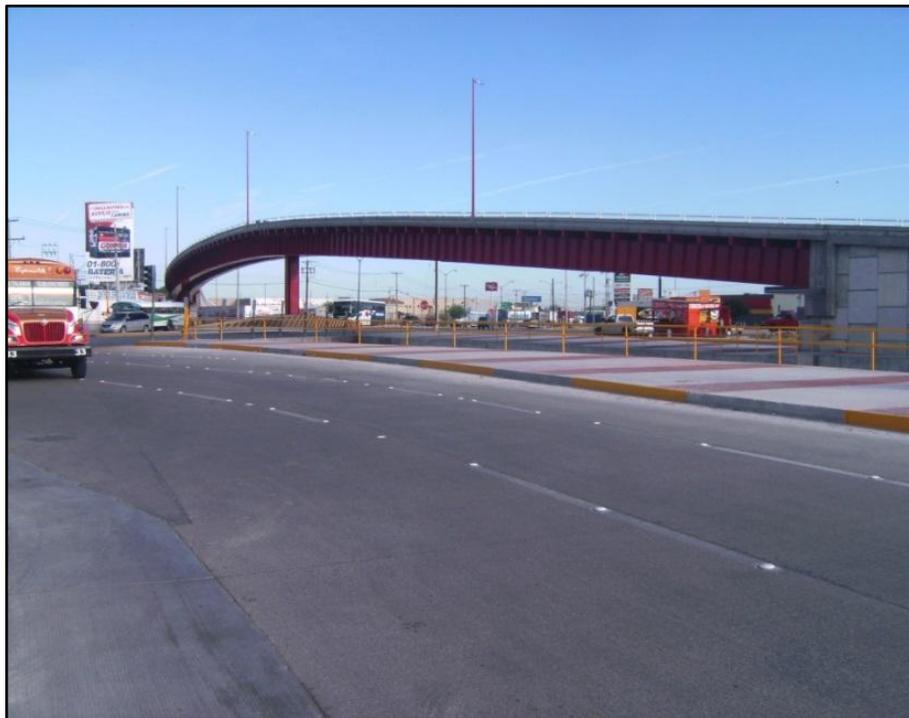
PUENTE TEÓFILO BORUNDA

Las actividades en este puente están concluidas y este ya se encuentra en operación, las imágenes muestran el estado actual de este paso superior.

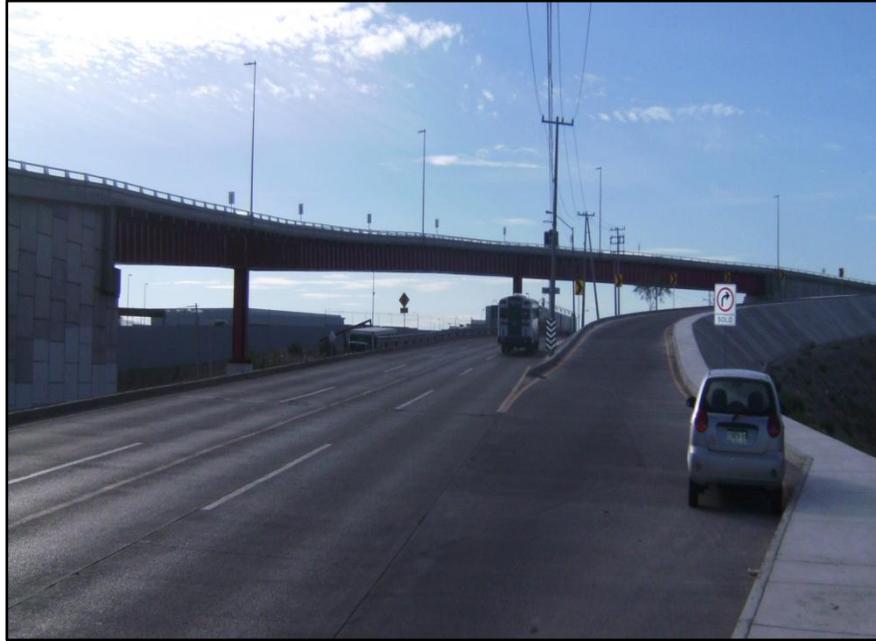
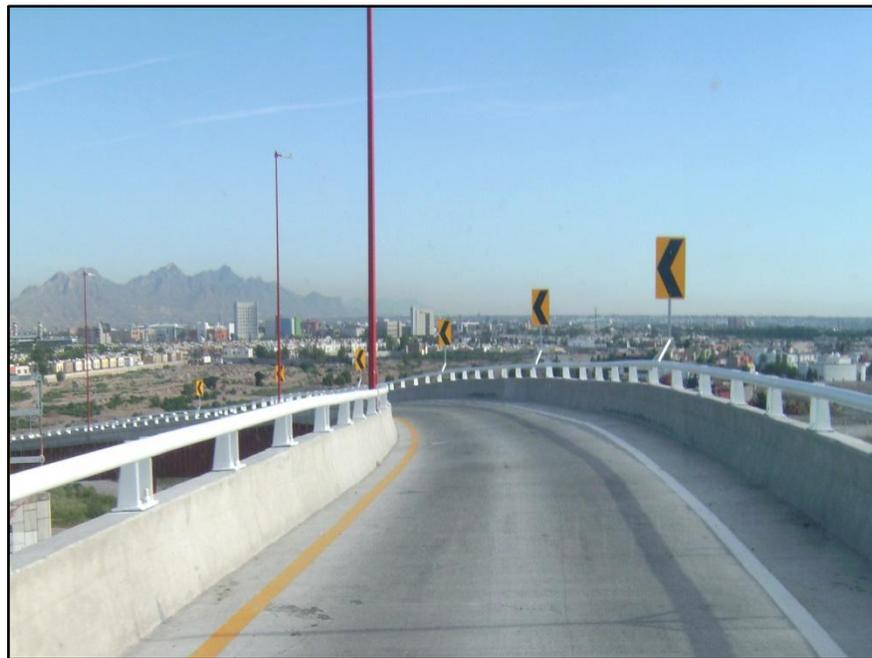
PUENTE C. PIÑA

Las actividades en este puente están concluidas y este ya se encuentra en operación, las imágenes muestran el estado actual de este paso superior.

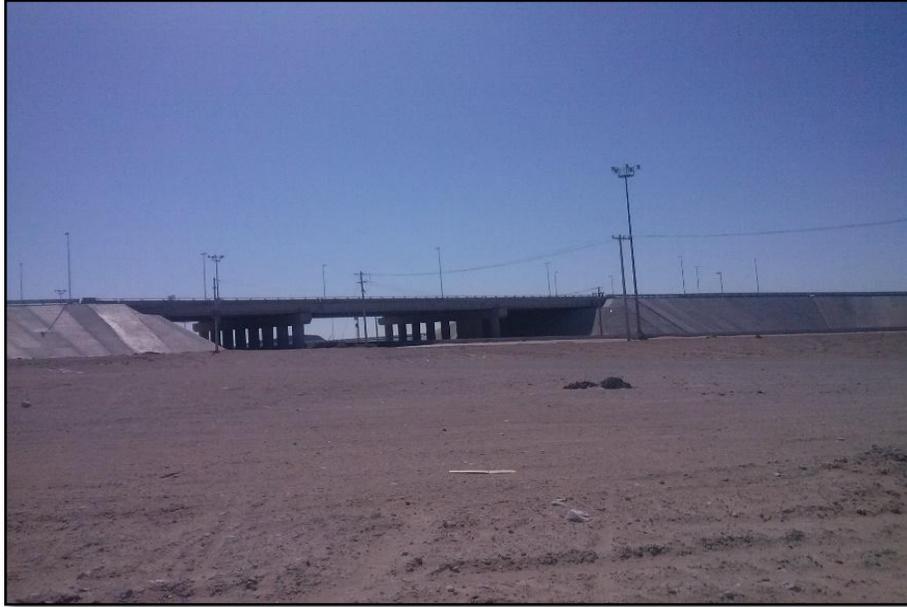
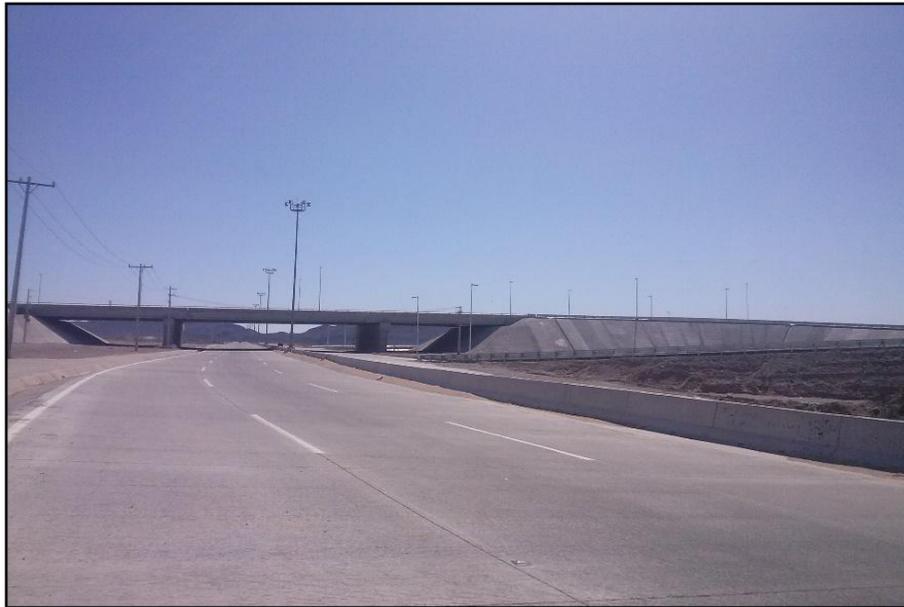
PUENTE AV. 16 DE SEPTIEMBRE

la imagen muestra que la obra civil ya está terminada

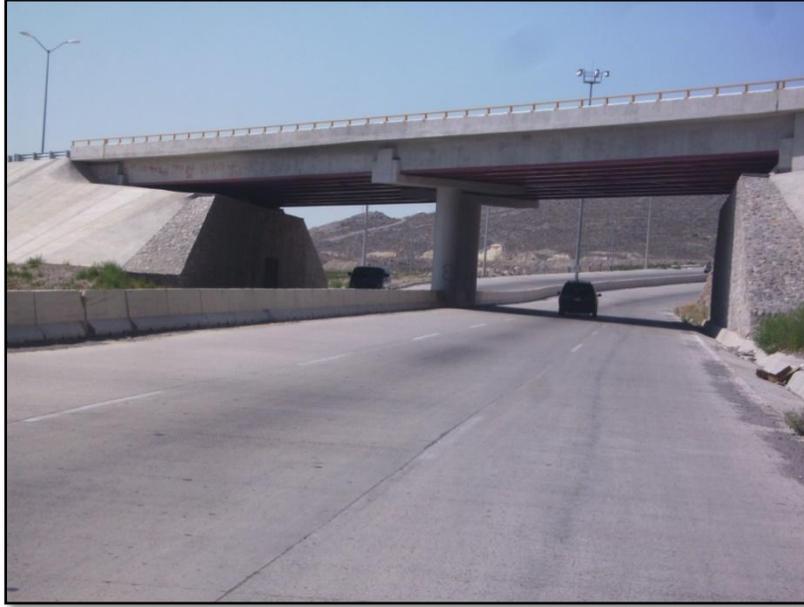
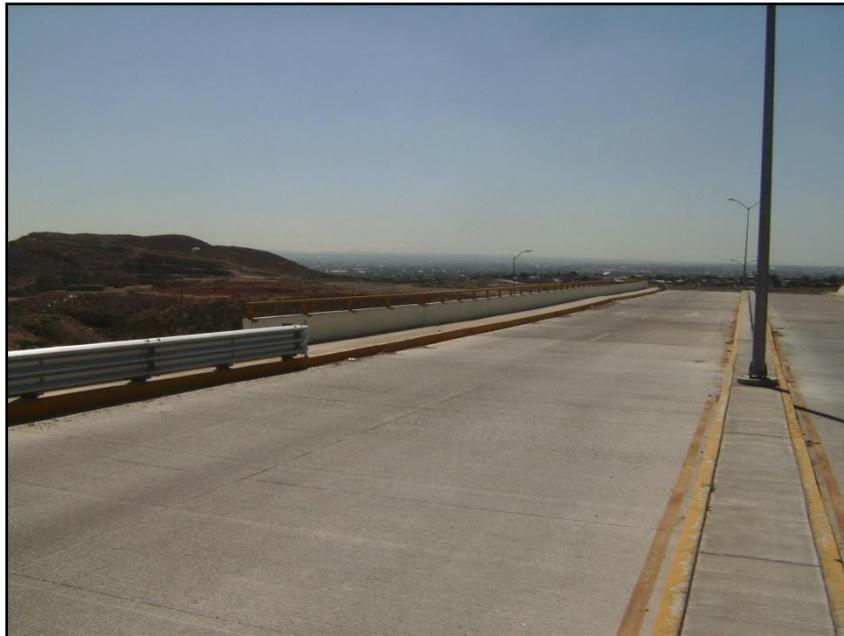
PUENTE GRANITO

- Banqueta fisurada lado sur.
- Parapeto fisurado lado sur.
- Losa fisurada lado sur.

En cuanto a los trabajos de obra civil se encuentran terminados. En las imágenes se muestran el estado actual de la obra donde se puede observar la obra terminada.

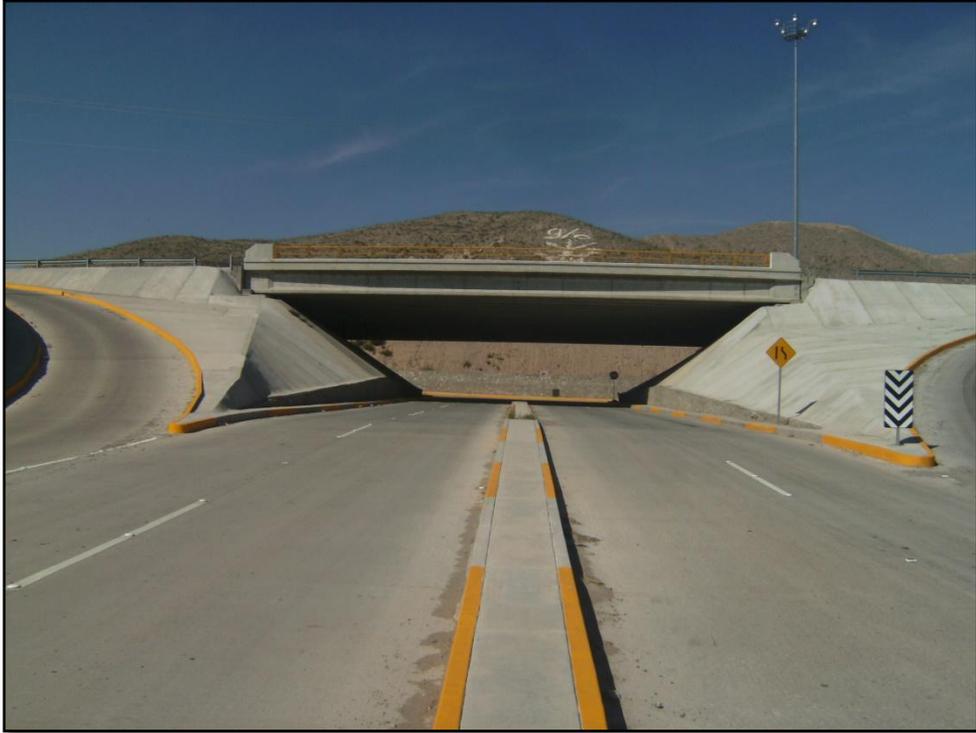
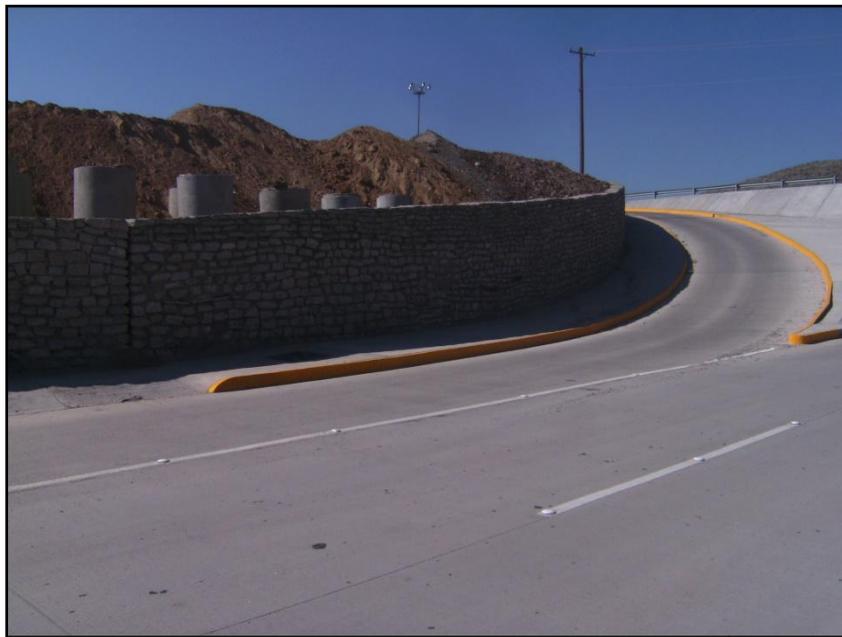
PUENTE LUCHA Y TRIUNFO

En las imágenes se muestra el estado actual del puente Lucha y triunfo, en donde la obra civil está terminada.

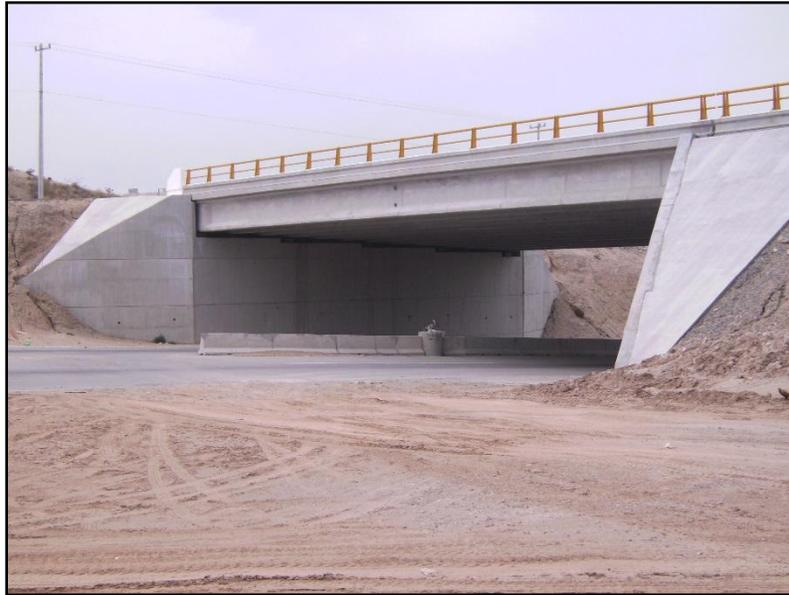
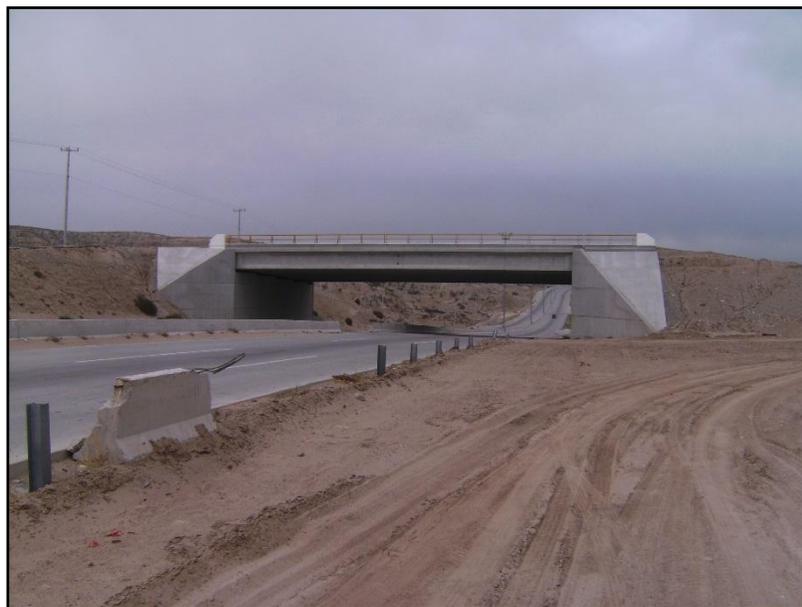
PUENTE LEÓN GUZMÁN

En las imágenes se muestra el estado actual del puente León Guzmán, el cual ya se encuentra terminado en su totalidad.

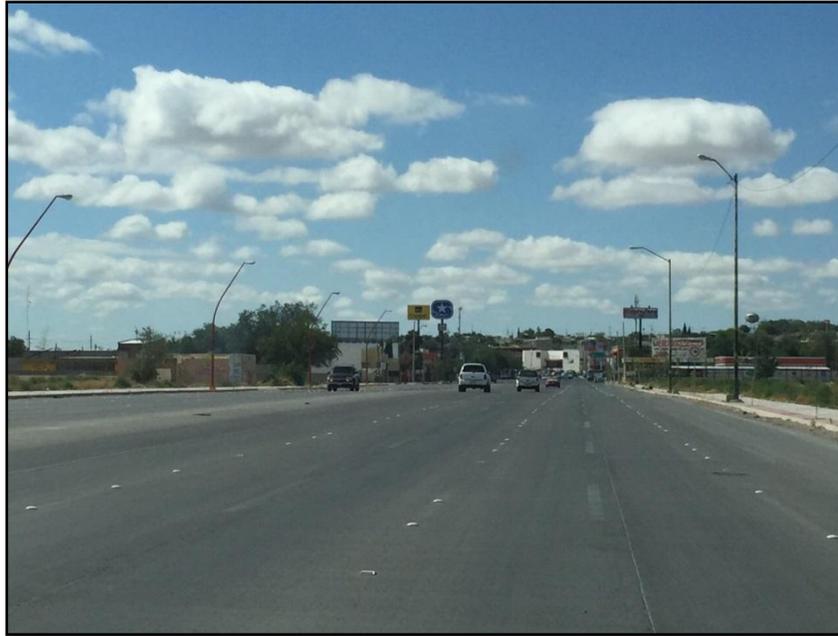
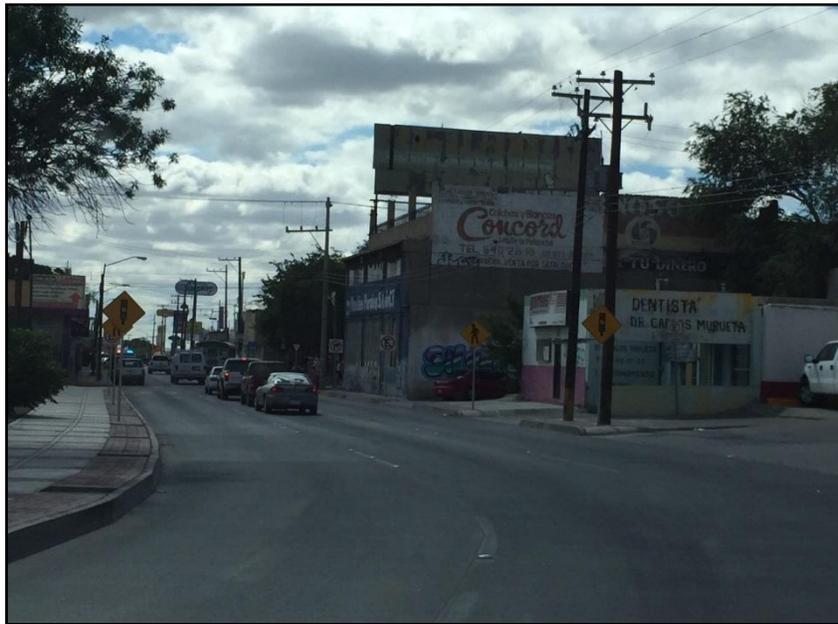
VIALIDAD No. 5 MANUEL GÓMEZ MORÍN (INICIA C. DE LAS MILPAS Y TERMINA AV. MANUEL J. CLOUTHIER)

- Registro de TELMEX sin tapadera (Entre Av. Manuel J Clouthier - Camino Viejo a La Rosita)
- Jardinera sin árbol (Entre Av. Manuel J Clouthier - Camino Viejo a La Rosita)
- Cables de poste sin cubierta (Entre Av. Manuel J Clouthier - Camino Viejo a La Rosita)
- Boca de tormenta obstruida (Entre Av. Manuel J Clouthier - Camino Viejo a La Rosita)
- Señalamiento incompleto (Entre Av. Manuel J Clouthier - Camino Viejo a La Rosita)
- Guarnición quebrada (Entre Av. Manuel J Clouthier - Camino Viejo a La Rosita)
- Señalamiento dañado (Entre Ramón Rayón - Calle Mipas)
- Boca de tormenta obstruida (Entre calle Durango - Calle Tepic)
- Tapadera quebrada (Entre calle Ignacio Aldama - Av. Manuel J. Clouthier)

Las siguientes imágenes muestran el estado actual de la vialidad la cual ya se encuentra en operación.

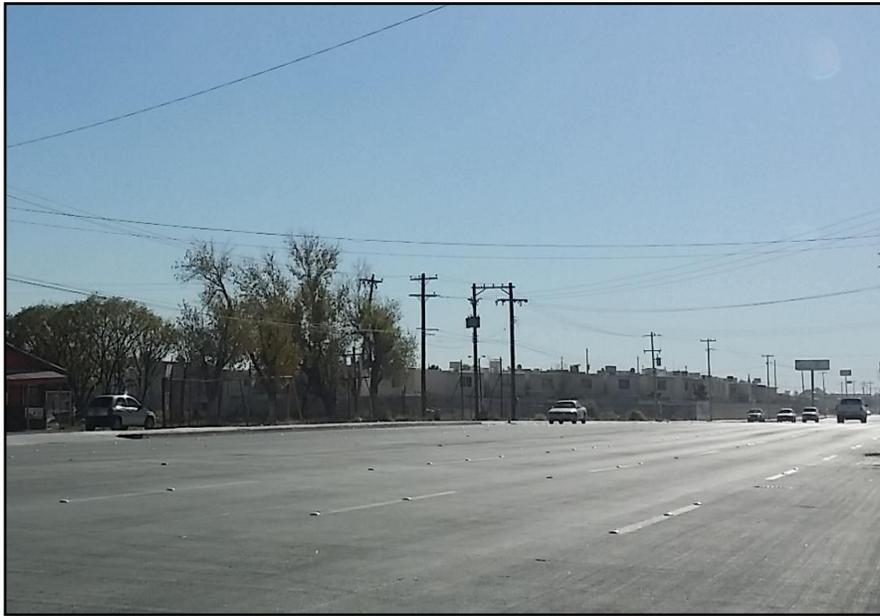
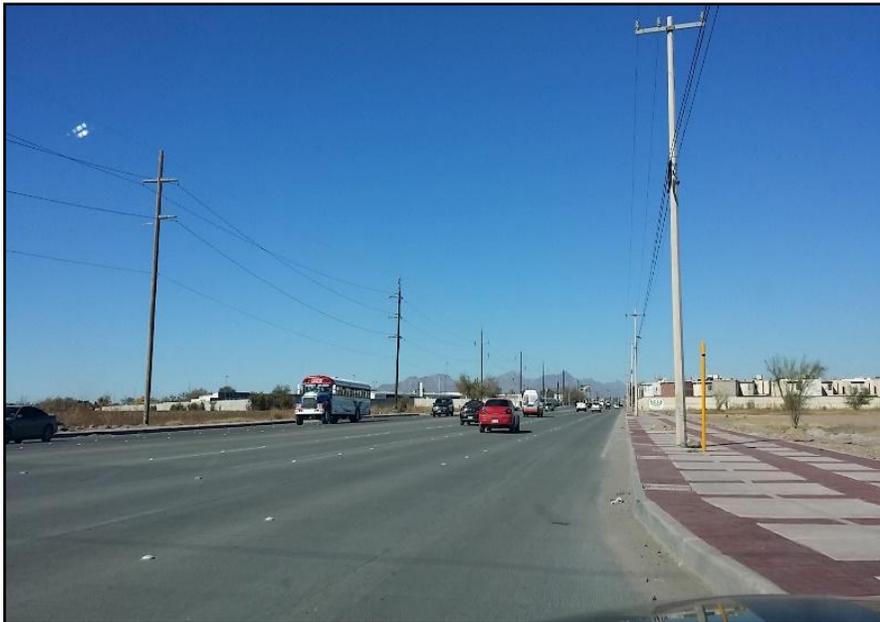
VIALIDAD No. 6 MANUEL GÓMEZ MORÍN (INICIA AV. MANUEL J. CLOUTHIER Y TERMINA AV. WATERFILL Y/O EJERCITO NACIONAL)

- Guarnición dañada (Entre calle Av. Ejército Nacional - Calle Nardos)
- Registro sanitario sin tapadera (Entre calle Av. Ejército Nacional - Calle Nardos)
- Boca de tormenta obstruida (Entre calle Av. Ejército Nacional - Calle Nardos)
- Banqueta en área de semipulido dañado (Entre calle Av. Ejército Nacional - Calle Nardos)
- Pozo de visita en mal estado (Entre calle Av. Ejército Nacional - Calle Nardos)
- Banqueta de semipulido dañado (Entre calle Nardos - Av. Manuel J Clouthier)
- Tapadera dañada (Entre Calle Nardos - Av. Manuel J Clouthier)

Las siguientes imágenes muestran el estado actual de la vialidad la cual ya se encuentra en funcionamiento.

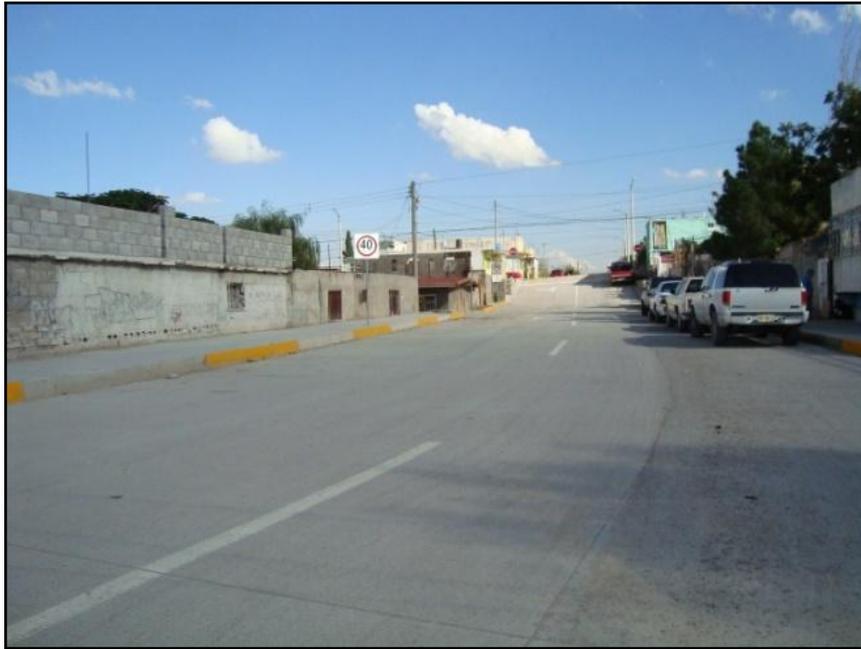
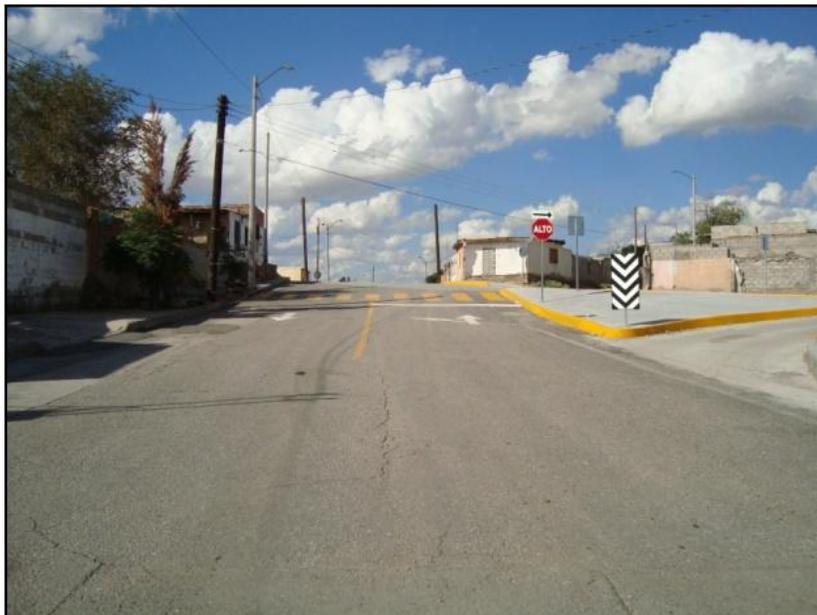
VIALIDAD No. 7 C. JOAQUIN TERRAZAS (INICIA C.BARIO Y TERMINA EN C. JUAN B. ESCUDERO)

- Falta señalamiento vertical en toda la vialidad

- Emboquillado en muro de mampostería y agrietamiento en el mismo.
- Renivelación de tapones registro, terminación de muro de mampostería.

Las siguientes imágenes muestran el estado actual de la vialidad

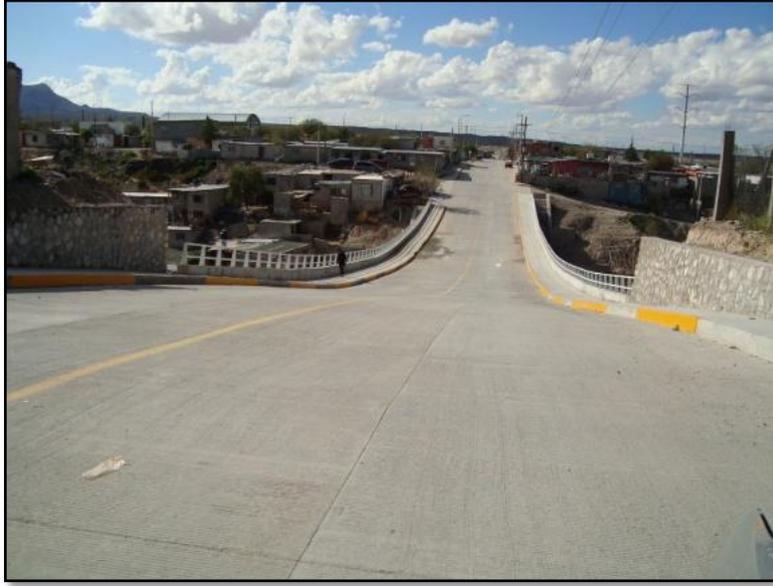
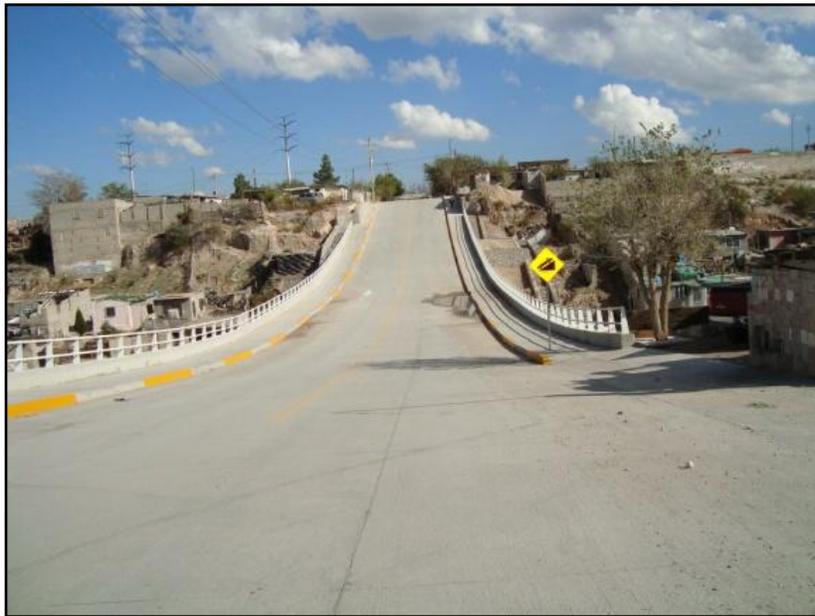
(INICIA C. PERLA Y TERMINA EN C. NAVOJOA)

- Faltantes de señalamiento vertical.
- Emboquillado en muros de mampostería.
- Guarniciones despostilladas.
- Banquetas despostilladas.
- Retiro de barricadas.

Las siguientes imágenes muestran la condición actual de la vialidad.

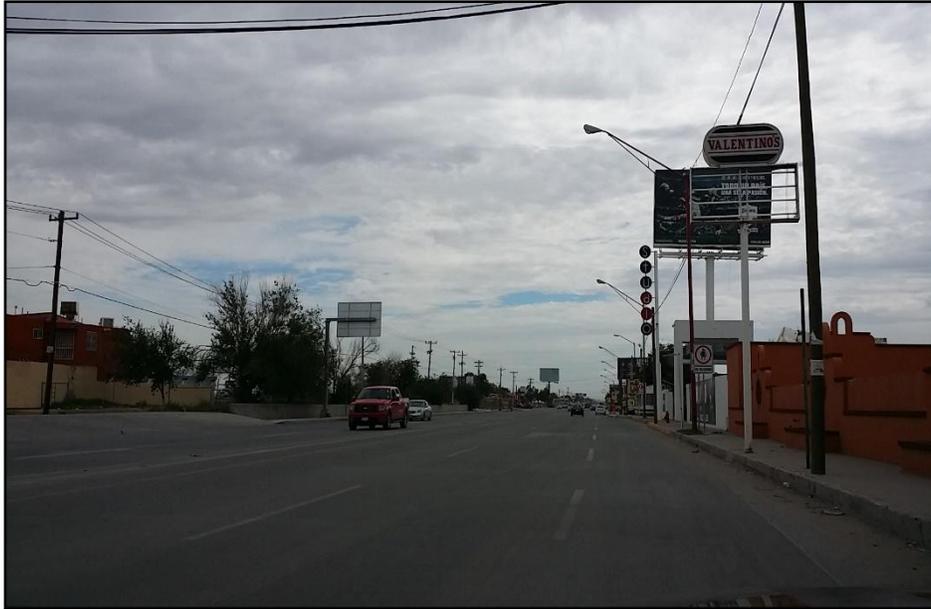
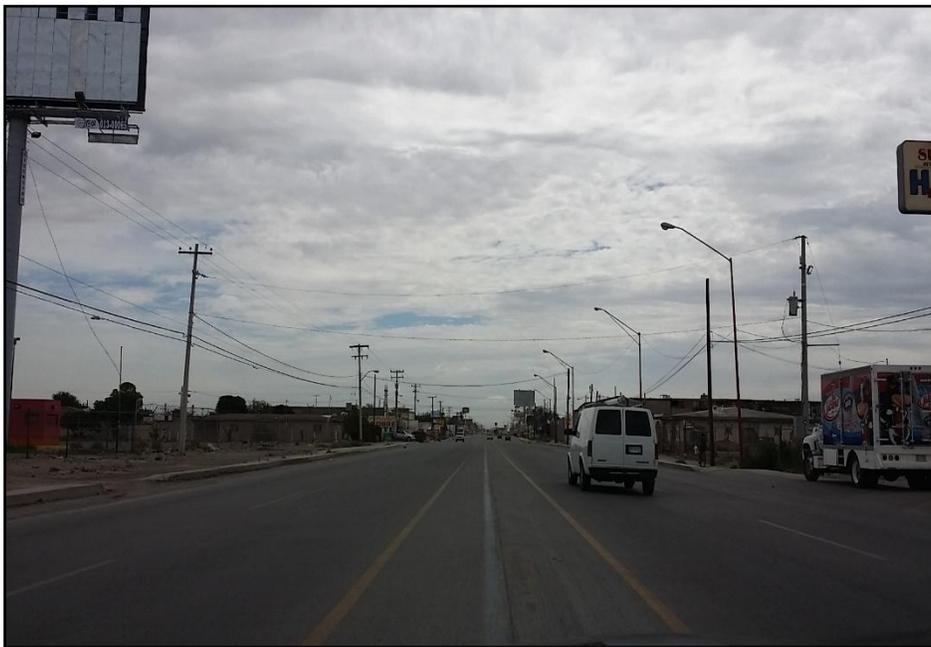
VIALIDAD No. 13
AV. INTERNACIONAL Y/O AV. WATERFILL
(INICIA EN PUENTE INTERNACIONAL A AV. MANUEL GOMEZ MORIN)

- Adoquín presenta asentamiento (entre calles villa Loreto y nardos).
- Registro sin tapa (entre calles nardos y r. rayón).
- Banqueta semipulida fisurada (entre calle nardos y r. rayón).
- Faltan piezas de adoquín (entre calle rio bravo y Pte. Zaragoza).
- Boca de tormenta obstruida (entre nardos y colonia del valle).
- Se presenta banqueta dañada (entre calle flores y quiñones)

En las imágenes se muestra la condición actual del tramo, el cual ya se encuentra en funcionamiento.

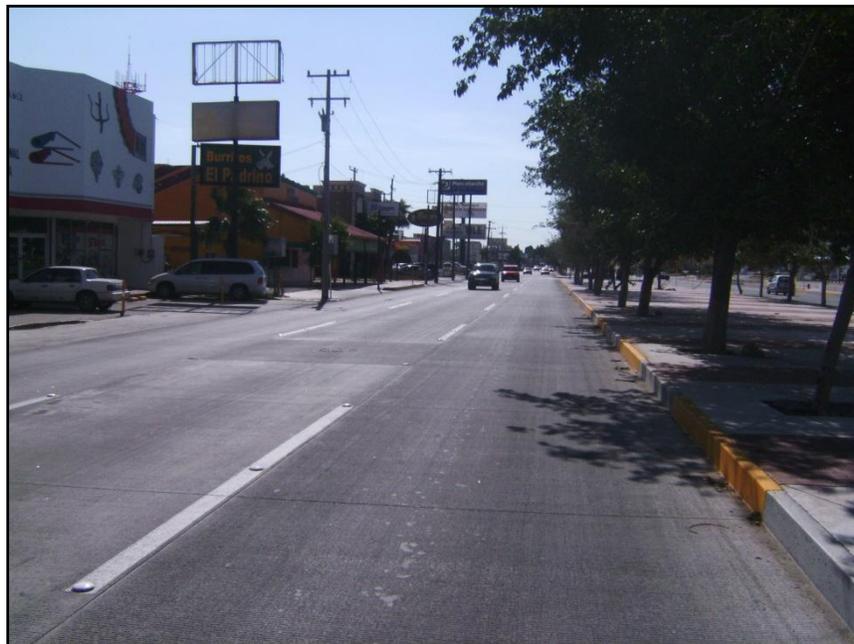
VIALIDAD No. 14 AV. EJÉRCITO NACIONAL (INICIA EN AV. TECNOLÓGICO Y TERMINA EN AV. ADOLFO LÓPEZ MATEOS)

- Varillas expuestas en las rejillas del pozo de absorción ubicado a un lado del # 4236.
- Fisura en la banqueta (frente a soriana iglesias).
- Fisura en banqueta frente a trámites Municipales.

- Fisura en banqueta frente al #5767.
- Varilla expuesta en crucero con Calle Alfredo Arieta.
- Guarnición dañada en Jacinto Benavente y Ejercito Nacional.

- Fisuras en banqueta en Jacinto Benavente y Ejercito Nacional.
- Fisura en rampa de acceso a lavasolas.
- Adoquín dañado frente a Benavides ubicado en López Mateos y Ejercito Nacional.

- Mal acabado en rejilla de pozo de absorción ubicado frente al #4105.
- Fisura en concreto estampado en esquina de Calle Seminolas.
- Concreto hidráulico dañado entre las tapas de válvulas de la J.M.A.S frente al #4325.

- Varilla expuesta frente al #4333.
- Fisura en banqueta frente a domicilio #4505.
- Guarnición y banqueta dañada frente a domicilio #4899.
- Guarnición fisurada frente al domicilio #4761.

- Fisura en rampa frente a casa del pueblo ubicada en esquina de Av. Plutarco Elías Calles.
- Fisuras de banquetas en todo el camellón.
- Tubería expuesta en camellón frente a gasolinera a un lado de Jacinto Benavente.
- Falta de arborización.
- Falta acabado en sistema de riego en camellón.

Las siguientes imágenes muestran la Av. Ejército Nacional ya en operación.

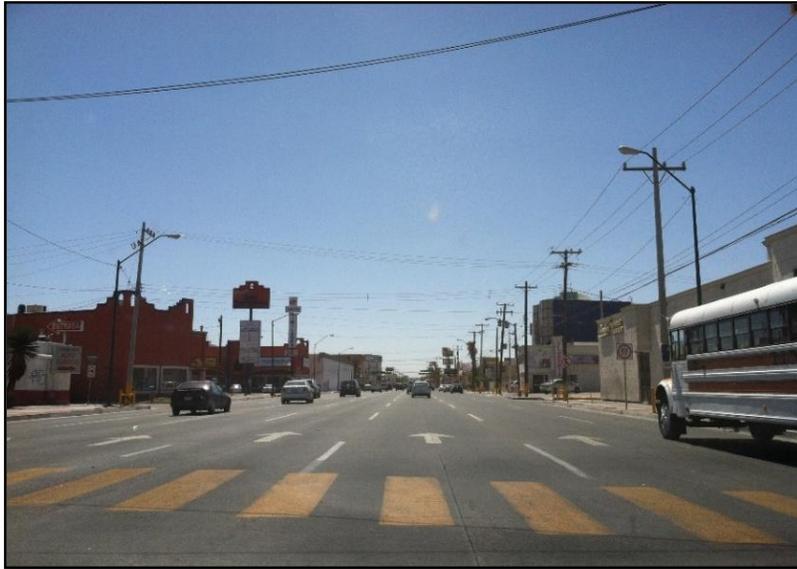
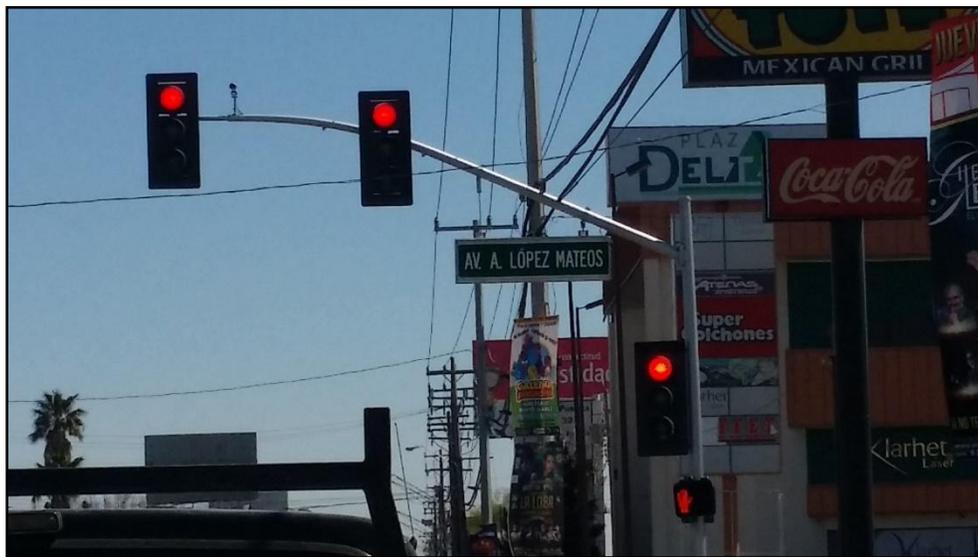
VIALIDAD No. 16 AV. ADOLFO LÓPEZ MATEOS (INICIA EN AV. PASEO TRIUNFO DE LA REPÚBLICA Y TERMINA EN AV. EJÉRCITO NACIONAL)

- Adoquín dañado frente a taquería Rey.
- Adoquín dañado frente a taquería El Cuervo.
- Adoquín dañado frente a comercial extra.
- Adoquín dañado frente a centro comercial Loreto.

- Guarnición dañada frente a local súper.
- Rampa de minusválidos dañada en López Mateos y Posada Pompa
- Falta adoquín frente al #1316.
- Faltan estoperoles en varias líneas de la vialidad.

- Guarnición dañada en crucero de López Mateos y Julián Carrillo.
- Frete a dren 2ª falta adoquín y guarnición.
- Falta adoquín y banqueta en Vicente Guerrero.

- Guarnición dañada ubicada en López Mateos y Plan de Ayala.
- Hundimiento de adoquín en C. Ejido y López Mateos.
- Falta adoquín en López Mateos #1197.
- Tubería dañada del sistema de riego frente al #1315.

Las siguientes imágenes de la Av., Adolfo López Mateos muestran que ya está en operación.

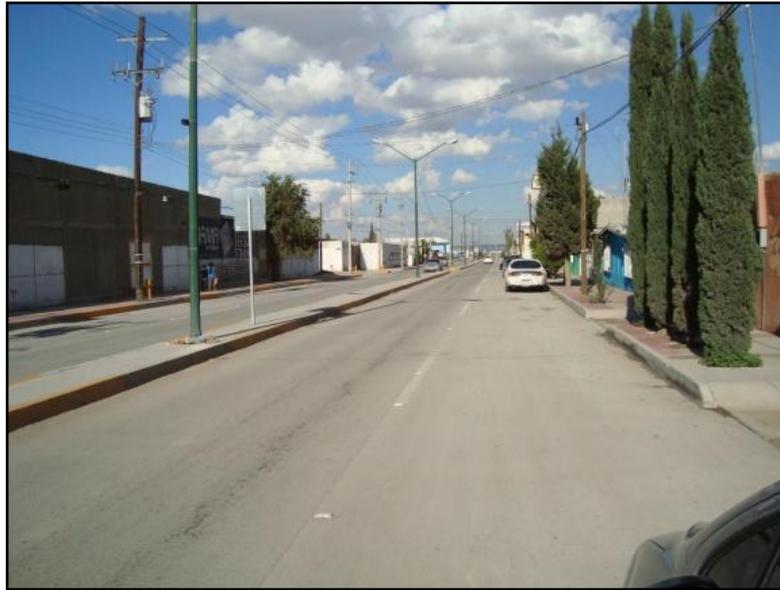
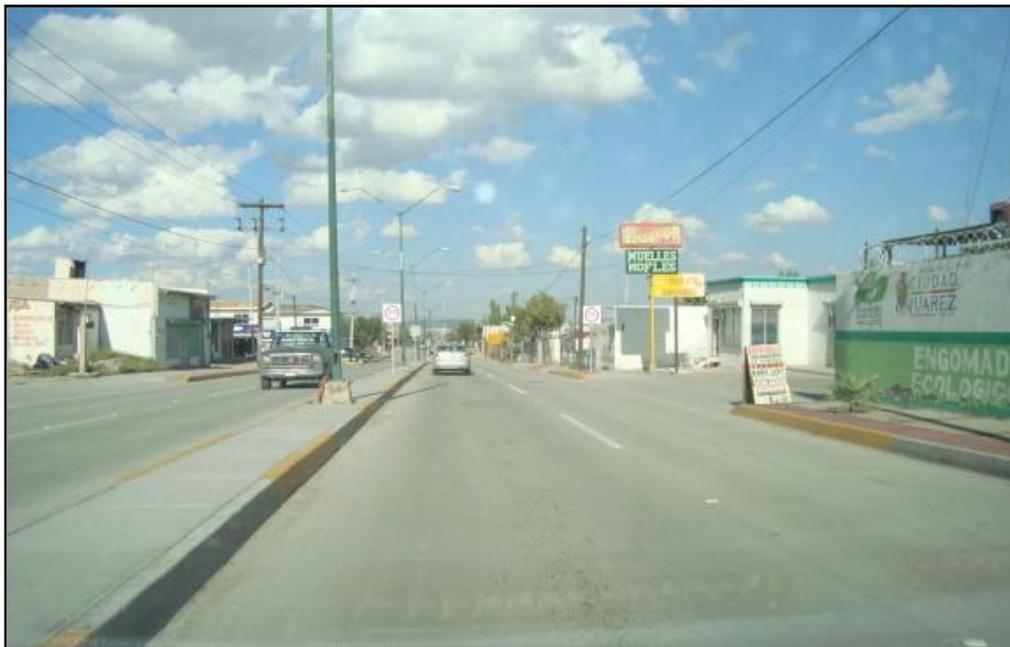
VIALIDAD No. 17 C. TZETZALES (INICIA EN C. OTOMIES Y TERMINA EN AV. DE LOS AZTECAS)

Situación actual de la vialidad.-
