**SUPERVISIÓN EXTERNA DE OBRA DEL PLAN DE
MOVILIDAD URBANA, MUNICIPIO DE JUÁREZ,
CHIHUAHUA**

**INFORME DE AVANCE MENSUAL
PERIODO: ABRIL 2015**

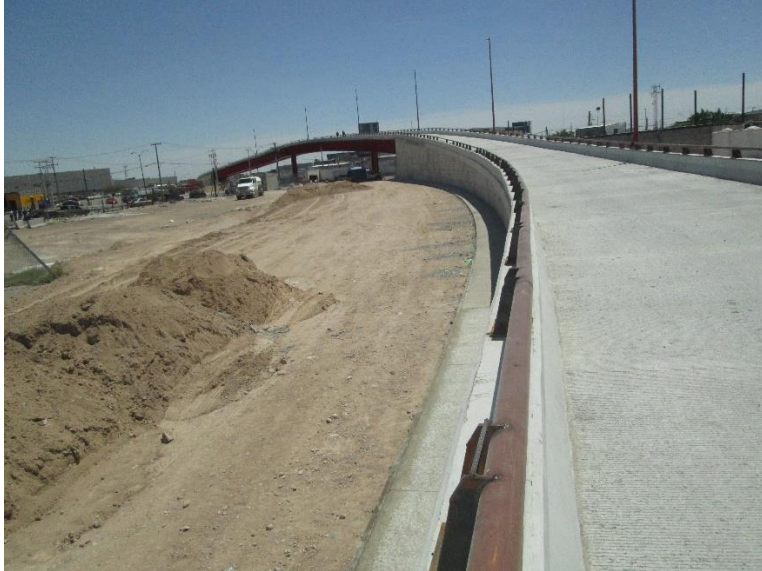
PUENTE TEÓFILO BORUNDA

Durante este mes se realizó el suministro y colocación del parapeto metálico para calzada a lo largo de todo el puente, al igual que se dio término a la colocación de pintura del mismo.

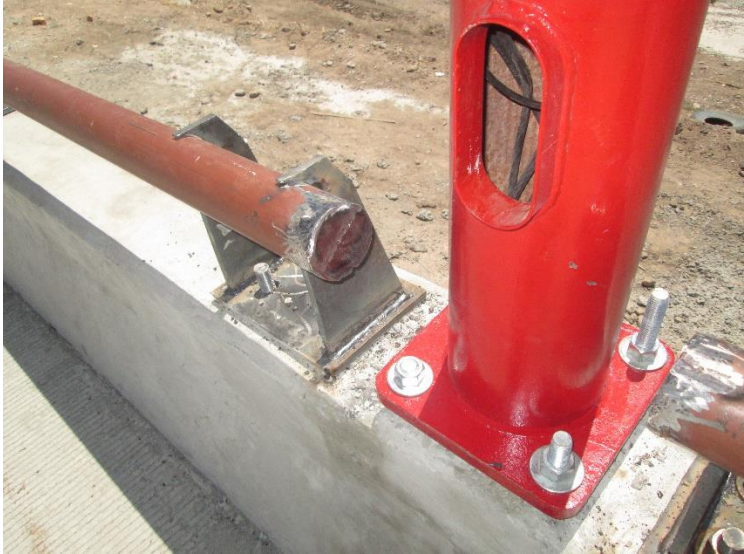
PUENTE TEÓFILO BORUNDA

Se realizó la colocación de postes metálicos para luminaria, además de la instalación de bases y anclas de concreto. Se trabajó en las instalaciones eléctricas.

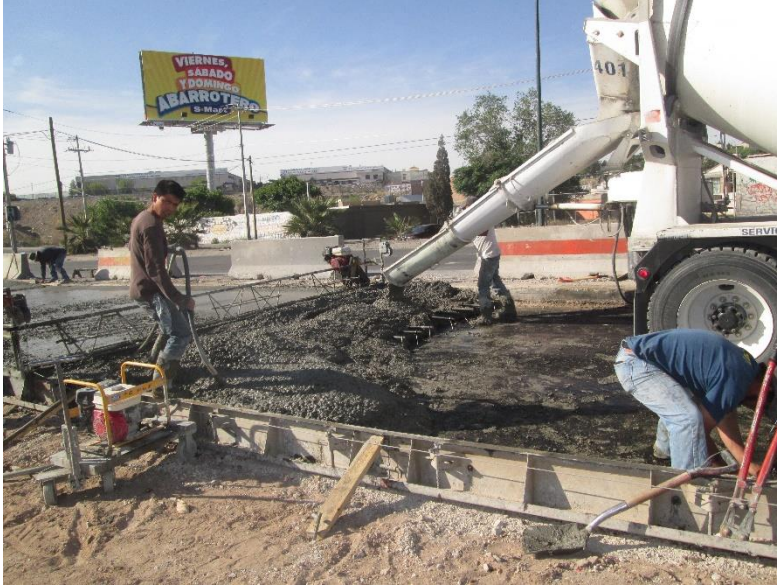
PUENTE CALLE PIÑA

Se retoman los trabajos en la construcción del Puente Piña.

Durante este mes se realizaron colados de losa de 28cms de espesor, además de comenzar con la aplicación de pintura en traveses de acero.

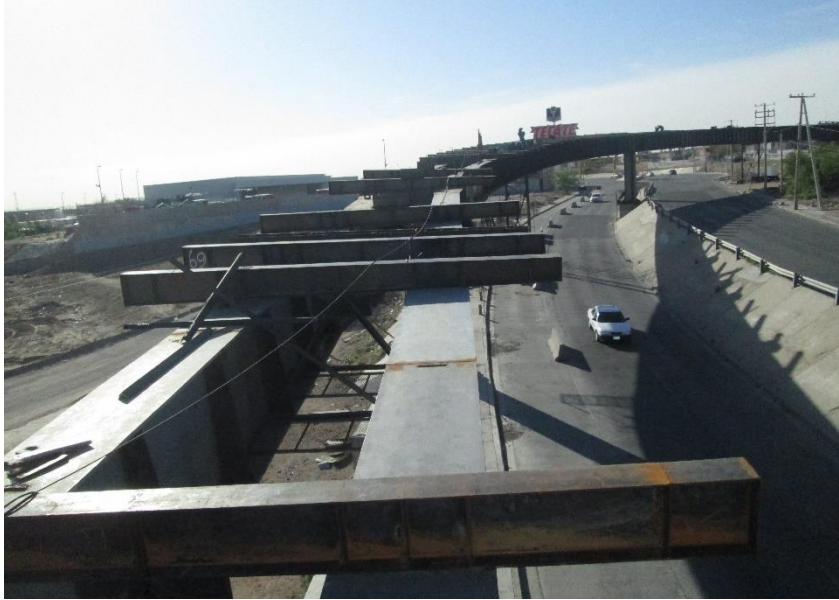
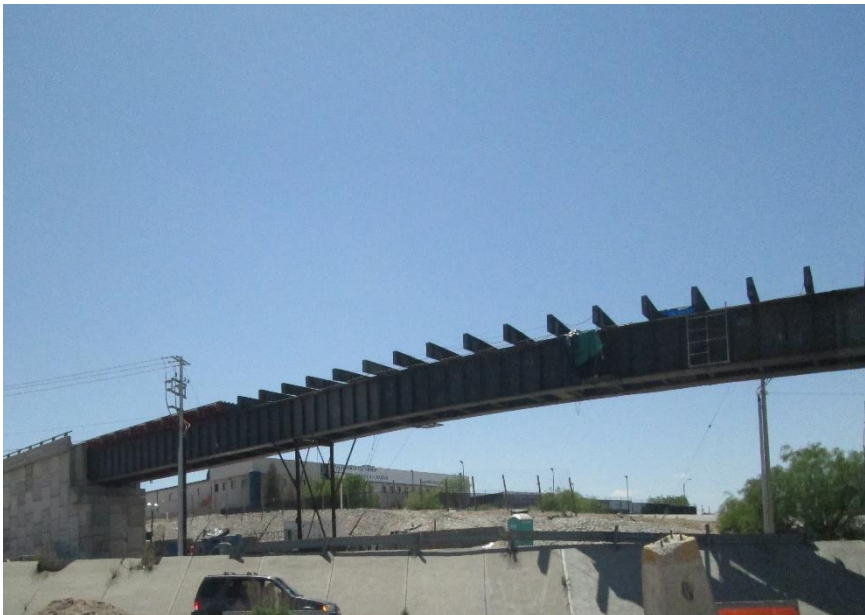
PUENTE CALLE PIÑA

Se retoman los trabajos en la construcción del Puente Piña.

Se continúa con el suministro y montaje de estructuras de acero remachada con pernos o soldada.

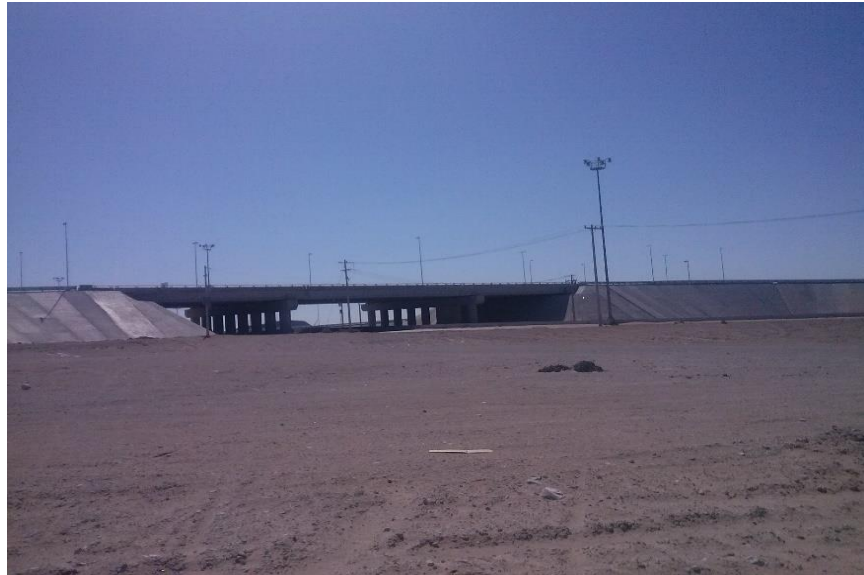
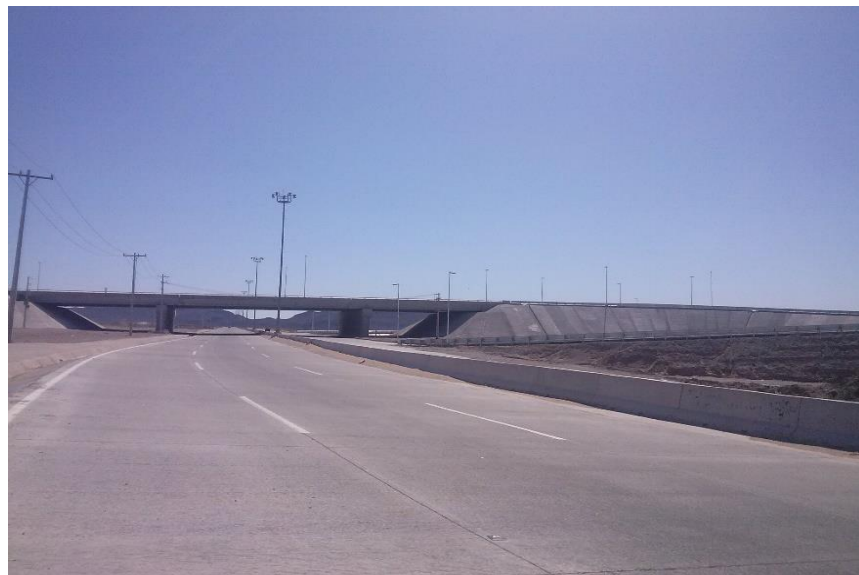
PUENTE 16 DE SEPTIEMBRE

Las imágenes muestran que la obra civil ya está terminada, solo está pendiente la semaforización y señalización perteneciente a esta obra.

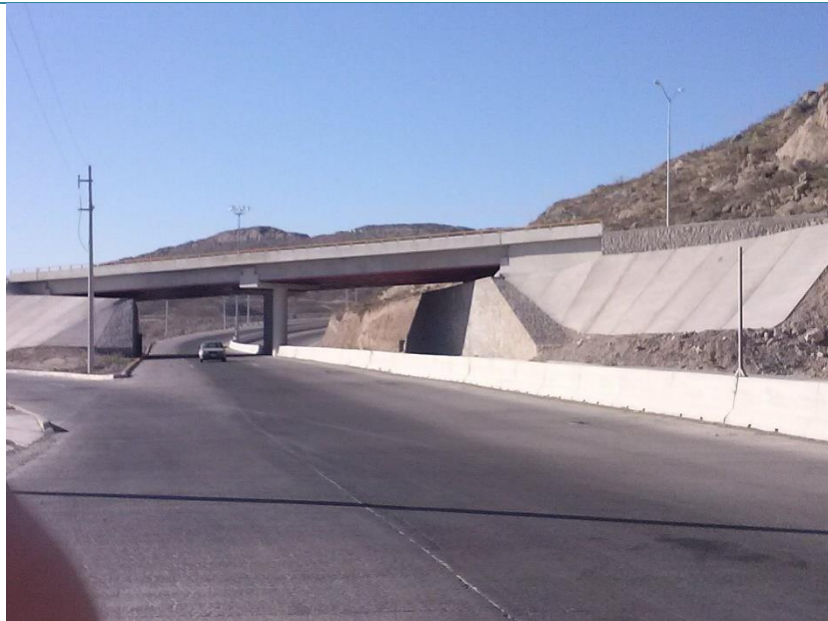
PUENTE GRANITO

Las imágenes muestran que la obra civil ya está terminada, solo está pendiente la semaforización y señalización perteneciente a esta obra.

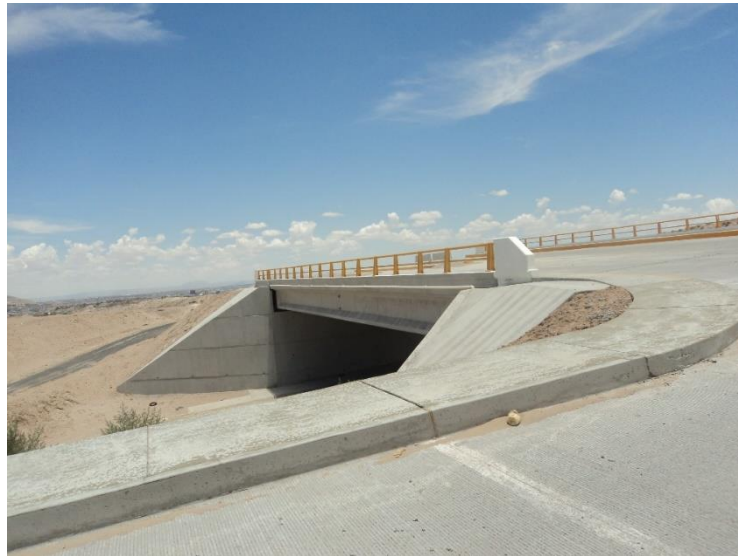
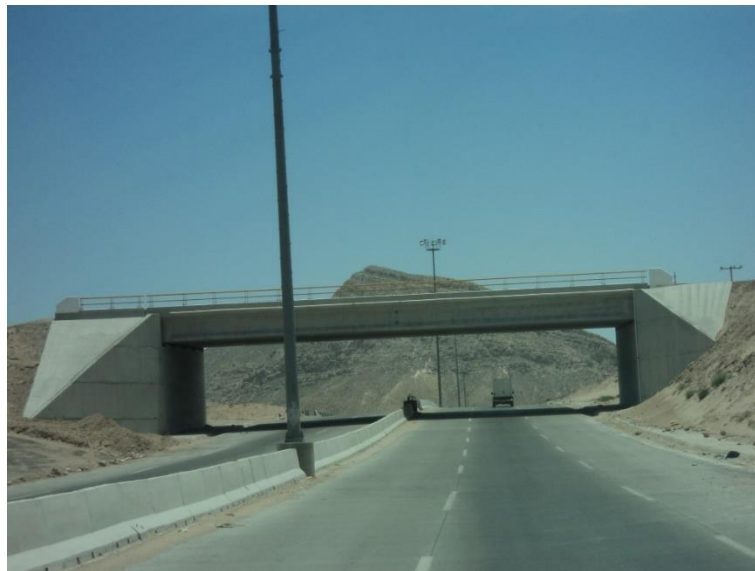
PUENTE LUCHA Y TRIUNFO

En las imágenes se muestra el estado actual del puente Lucha y Triunfo, en donde la obra civil está terminada, solo se tiene pendiente la señalización y semaforización.

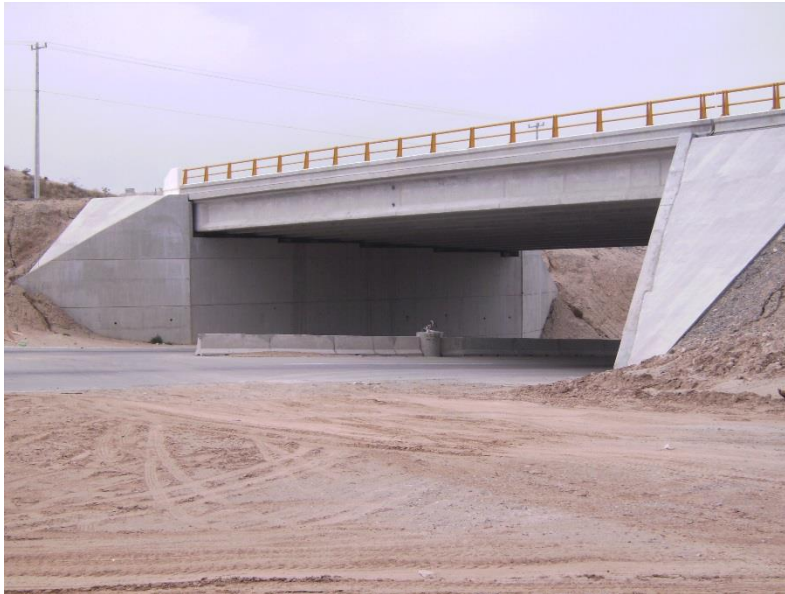
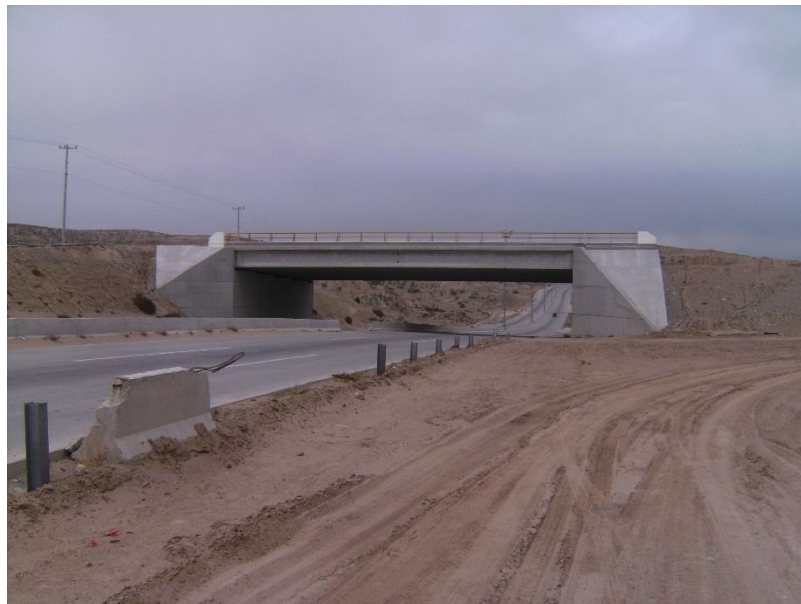
PUENTE LEÓN GUZMÁN

En las imágenes se muestra el estado actual del puente, en el cual queda pendiente la construcción de banquetas y guarniciones en gazas de incorporación.

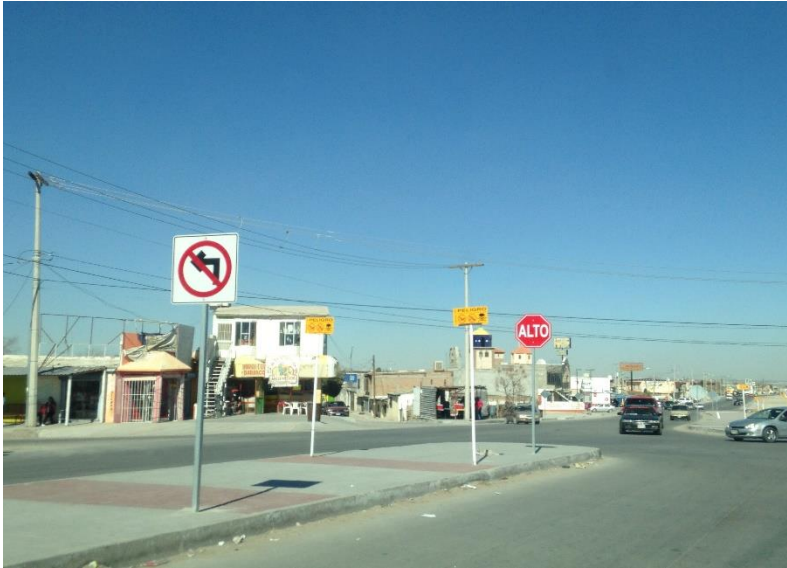
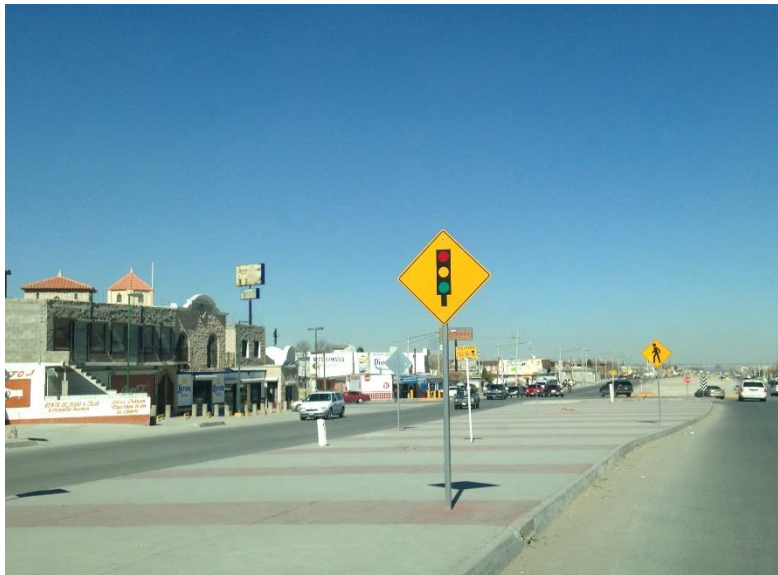
TRAMO NO. 5 AV. MANUEL GOMEZ MORIN

Durante este mes se realizó la colocación de señalamiento vertical, esta vialidad ya se encuentra en operación.

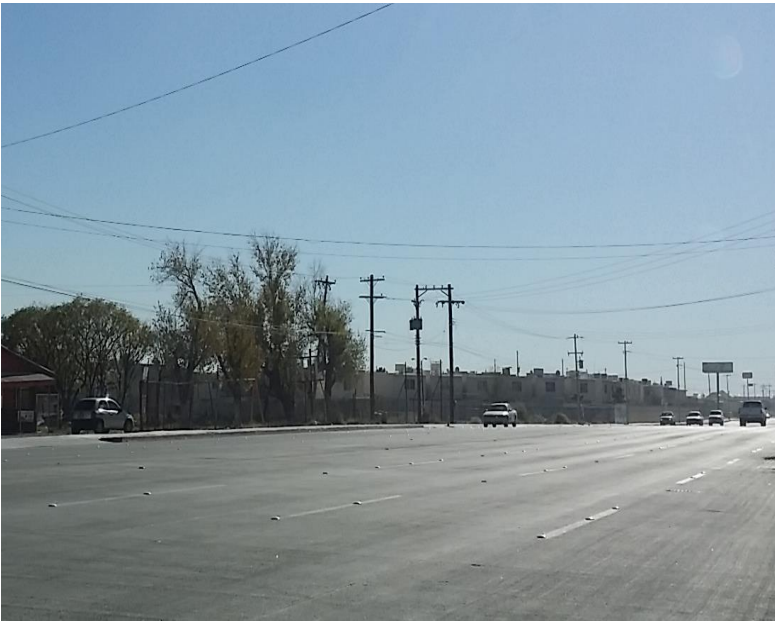
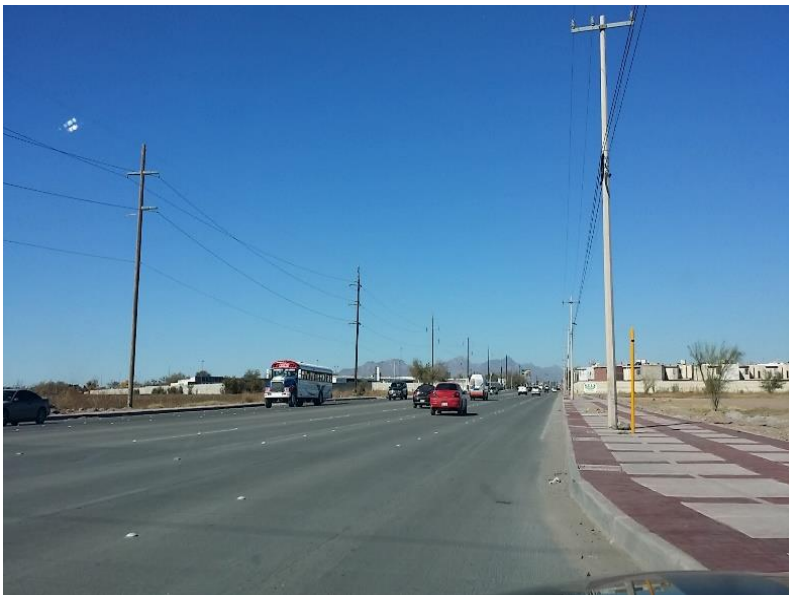
TRAMO NO. 6 AV. MANUEL GOMEZ MORIN

Las siguientes imágenes muestran el estado actual de la vialidad ya en operación.

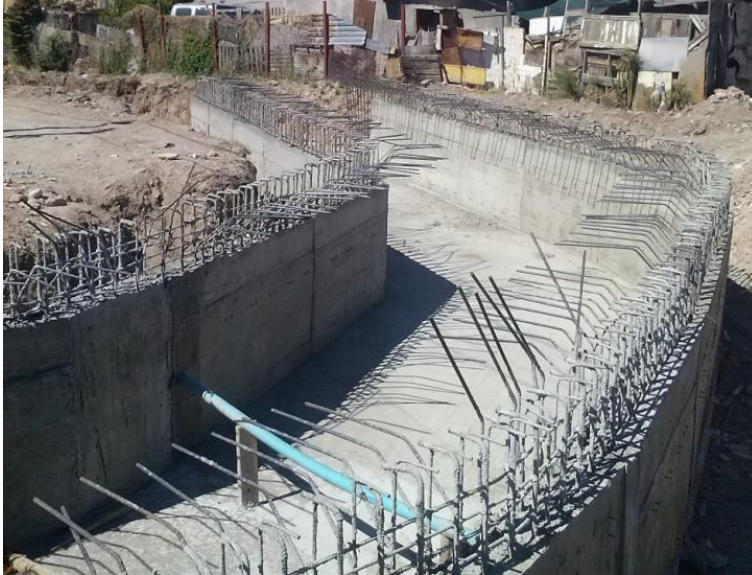
TRAMO NO. 7 C. JOAQUÍN TERRAZAS

Se terminó con la construcción del ducto alcantarilla del cadenamiento 0+00 a 0+85.57.

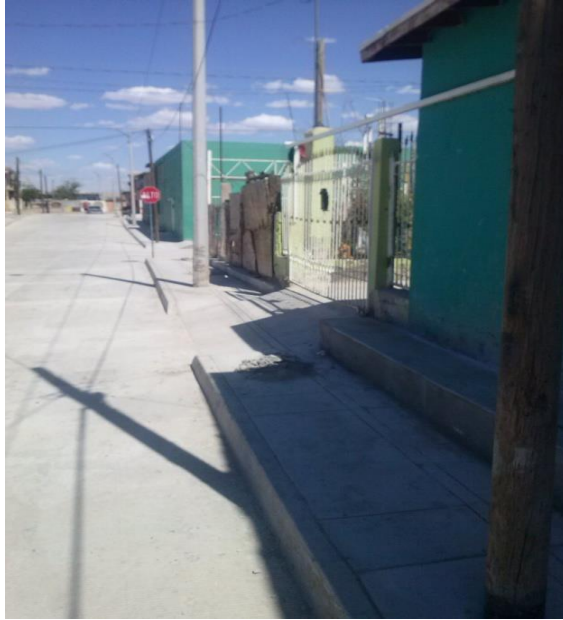
TRAMO NO. 8 C. EMILIO CAMPA

Construcción de
guarnición de
concreto de
sección
trapezoidal de
12cm de corona,
35cm de peralte,
20cm de base en
el cadenamiento
0+000 al 1+00

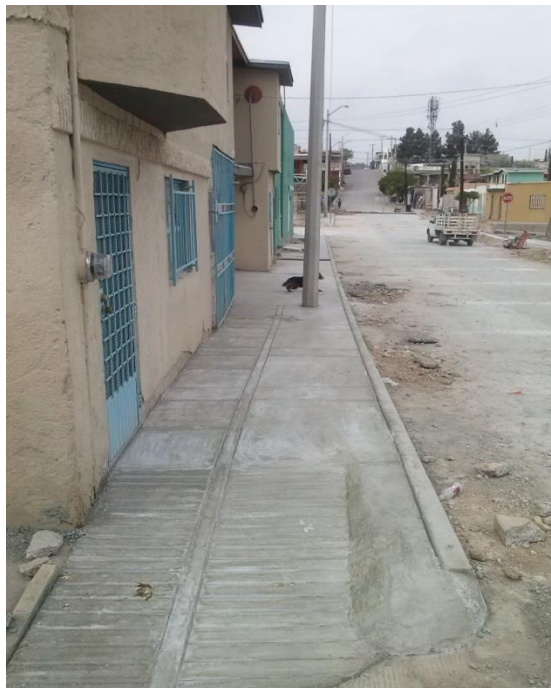
Construcción de
firme de
concreto de un f
 $c = 200\text{kg/cm}^2$
de 10cm de
espesor
(banquetas) en
el cadenamiento
0+000 al 1+00

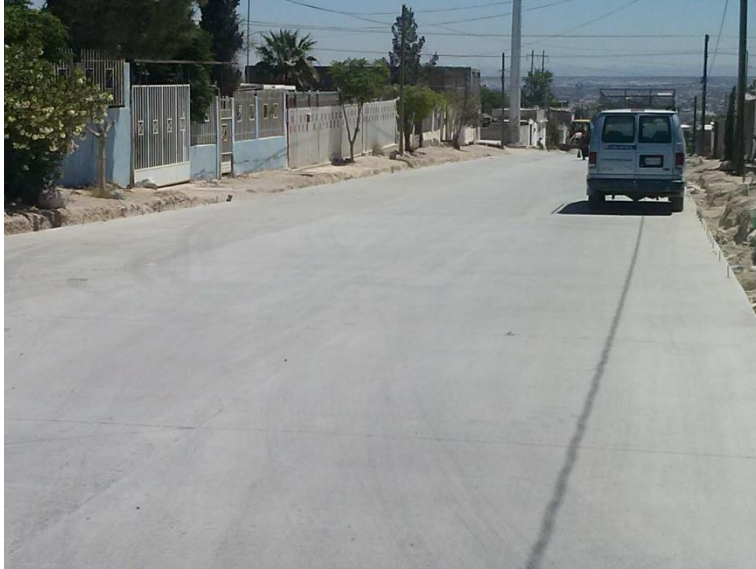
TRAMO NO. 9 C. EMILIO CAMPA

Durante este mes se realizó únicamente colado de losa de 28cm de espesor en el cadenamiento 4+60 al 5+64.70

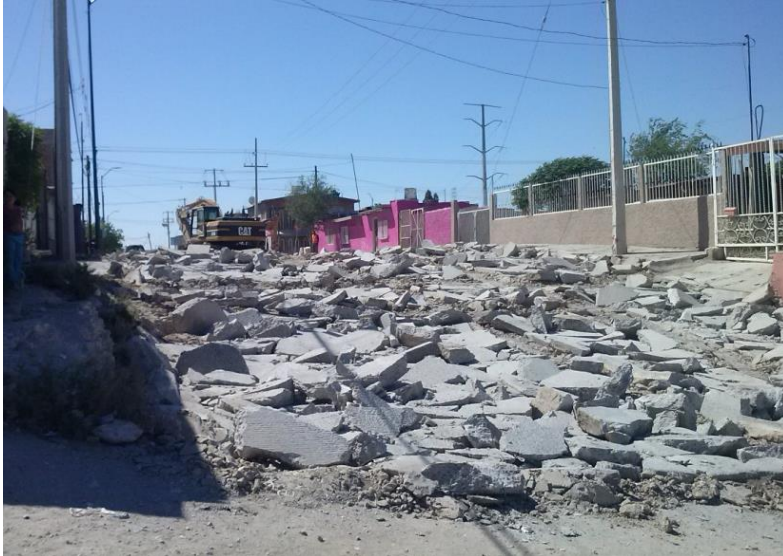
TRAMO NO. 10-11 C. LEÓN GUZMÁN

Durante este mes se inician los trabajos de demolición de losa de concreto y banquetas existentes en el tramo.

Cadenamiento 0+132 al 0+184 entre calle Mimbres y c. Chiapas.

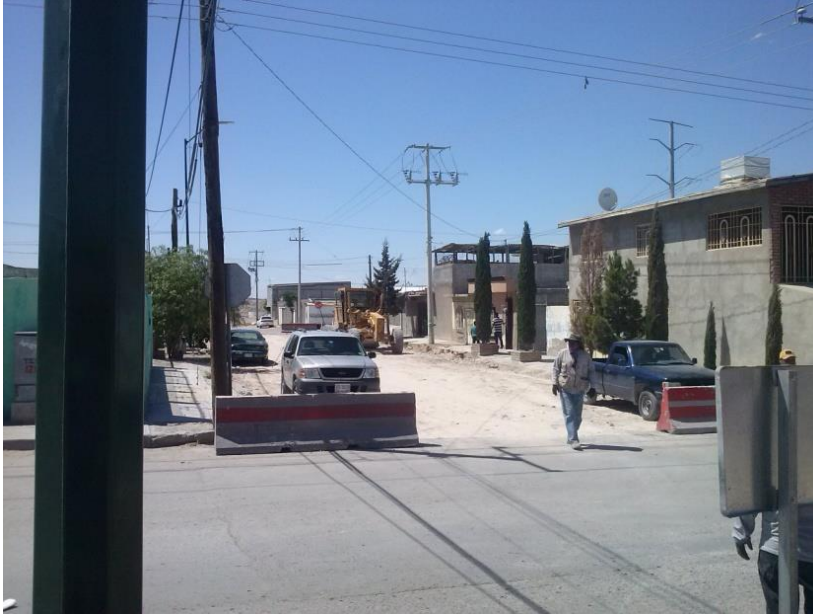
TRAMO 10-11: C. LEÓN GUZMÁN
(INICIA C. PERAL Y TERMINA EN C. NAVOJOA)

Colocación de barreras para seguridad, durante la demolición de losa entre las calles Chiapas y Sinaloa, cadenamiento 0+197 al 0+247.

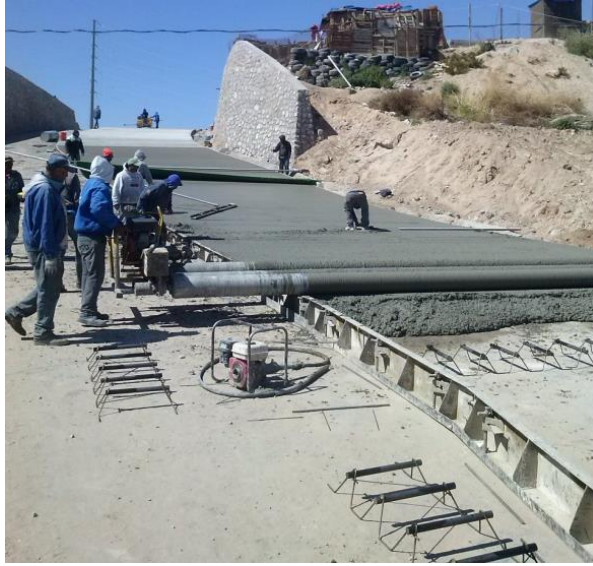
TRAMO NO. 12 CALLE LEÓN GUZMÁN

Construcción de losa de concreto de 28 cms de espesor del cadenamiento 0+080 al 0+000 de la franja central y derecha.

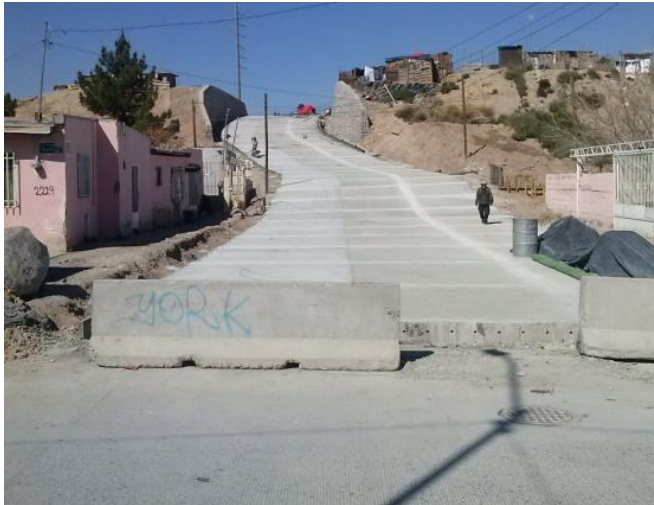
Se realizó el colado de la franja izquierda del cadenamiento 0+080 al 0+000. En la imagen se muestra las franjas derecha, central e izquierdas a la par.

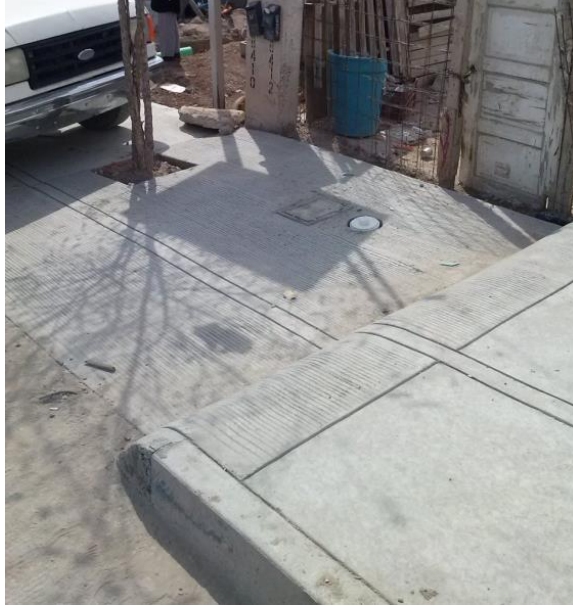
**TRAMO 12: C. LEÓN GUZMÁN
INICIA EN C. SANTIAGO Y TERMINA EN CAMINO REAL.**

Construcción de firme de 12 cms de espesor en cocheras de viviendas.

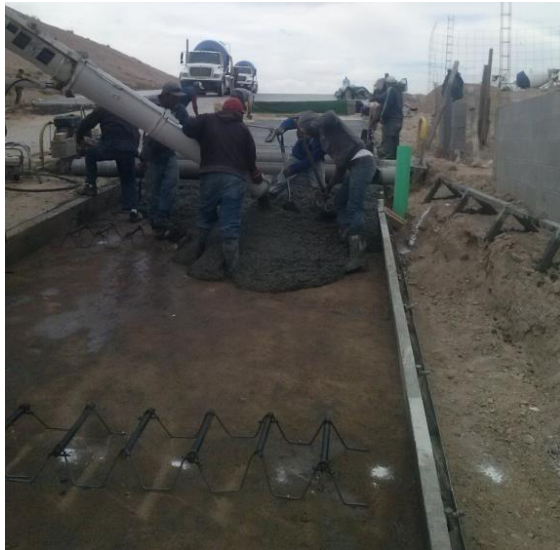
Construcción de losa de concreto del cadenamieto 0+420 al 0+540.

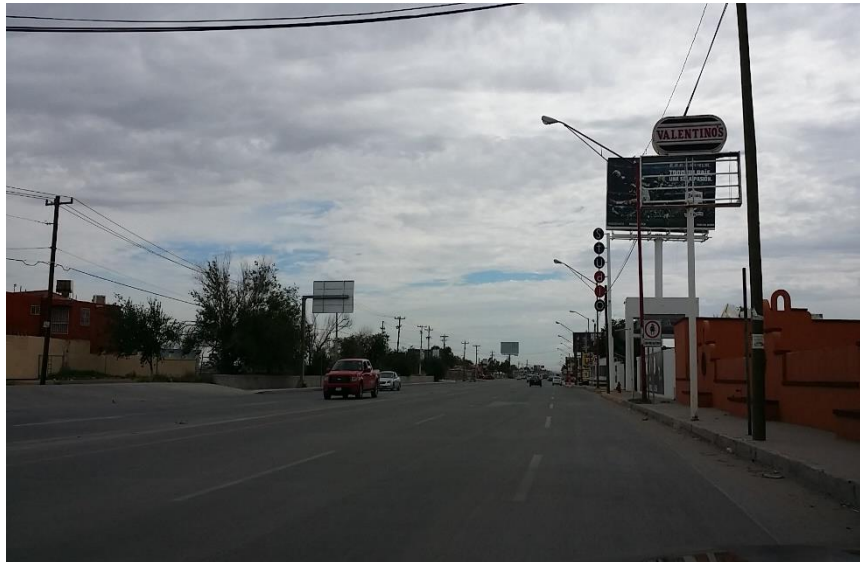
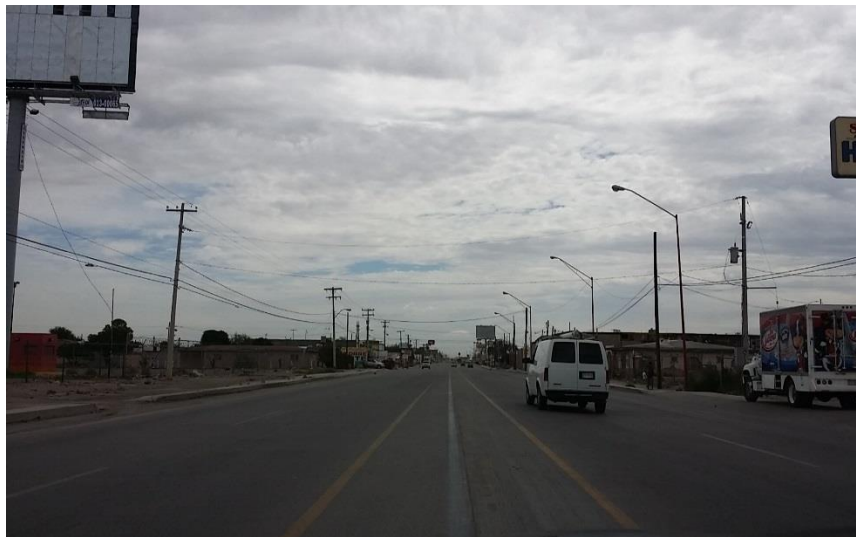
Las siguientes imágenes muestran la Av. Waterfill ya en operación. Se está trabajando en la colocación de señalamiento vertical y repintar los carriles, vialitas y estoperoles.

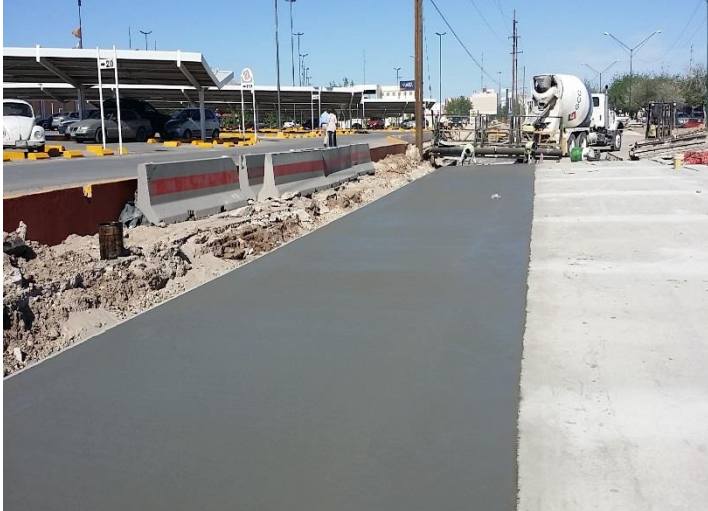
TRAMO NO. 14 AV. EJÉRCITO NACIONAL

Losa de concreto recién colada en carril derecho cadenamiento del 0+906 al 1+052.

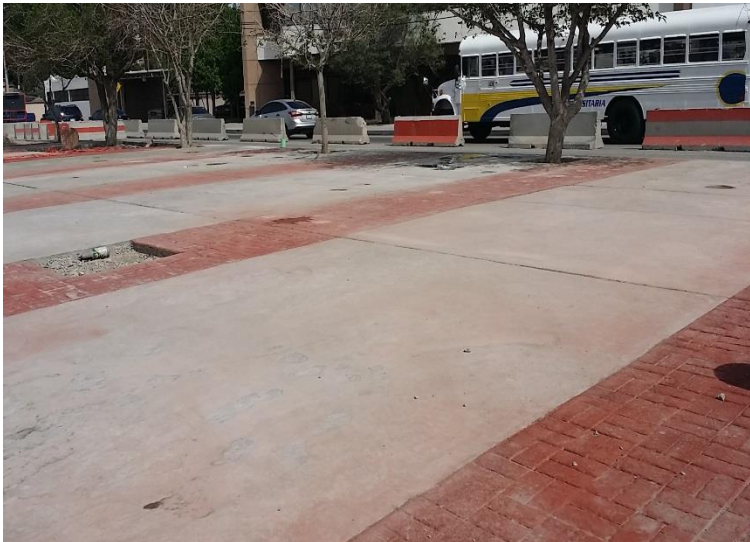
Se realizaron trabajos de imagen urbana, colado de firmes de 10 cms, firmes de concreto estampado y colorante del mismo en camellón central

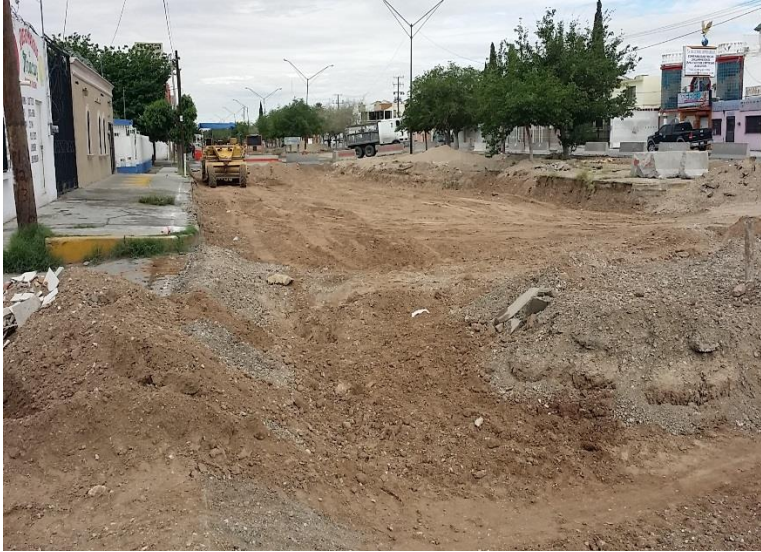
**TRAMO 14: AV. EJERCITO NACIONAL
(INICIA AV. TECNOLOGICO Y TERMINA EN AV. ADOLFO LÓPEZ MATEOS)**

Corte de cajón del cadenamiento 0+500 al 0+400 en el cuerpo derecho.

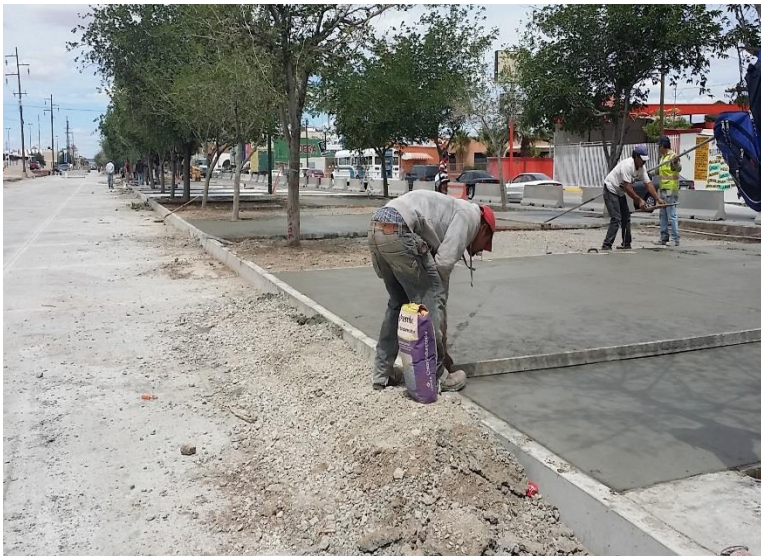
Construcción de firmes con acabado semi-pulido en camellón central. Cadenamiento del 0+800 al 1+200.

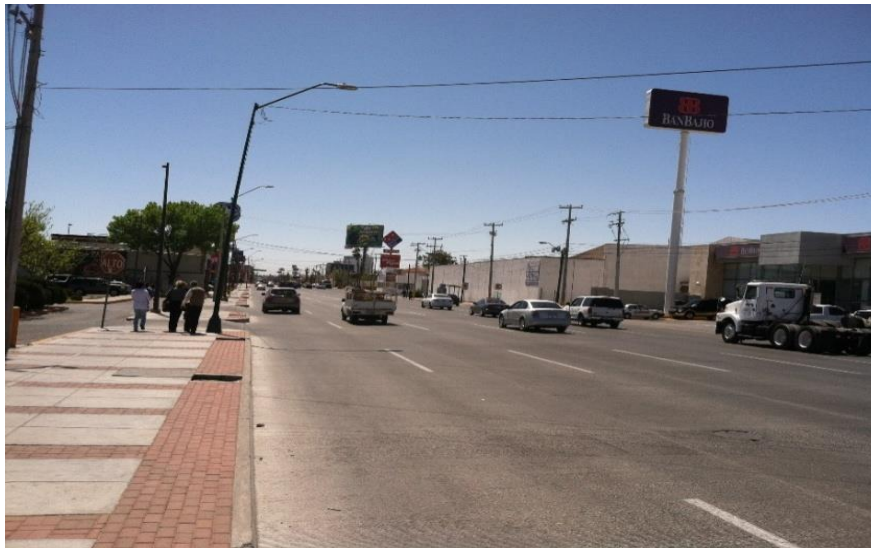
Las siguientes imágenes de la Av. Adolfo López Mateos muestran que ya está en operación quedando pendiente la colocación de vialetas.

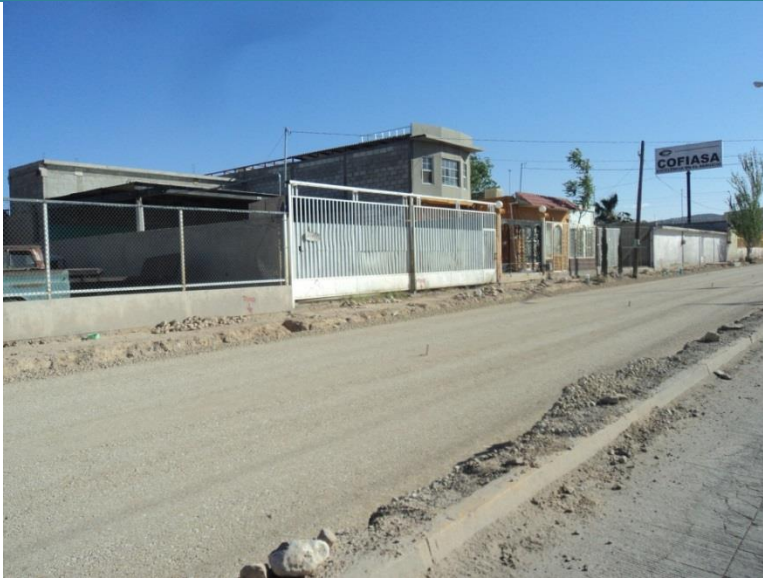
TRAMO NO. 17 C. TZETZALES

Tratamiento de terreno natural, con ubicación en el cadenamiento 1+364 al 0+560.

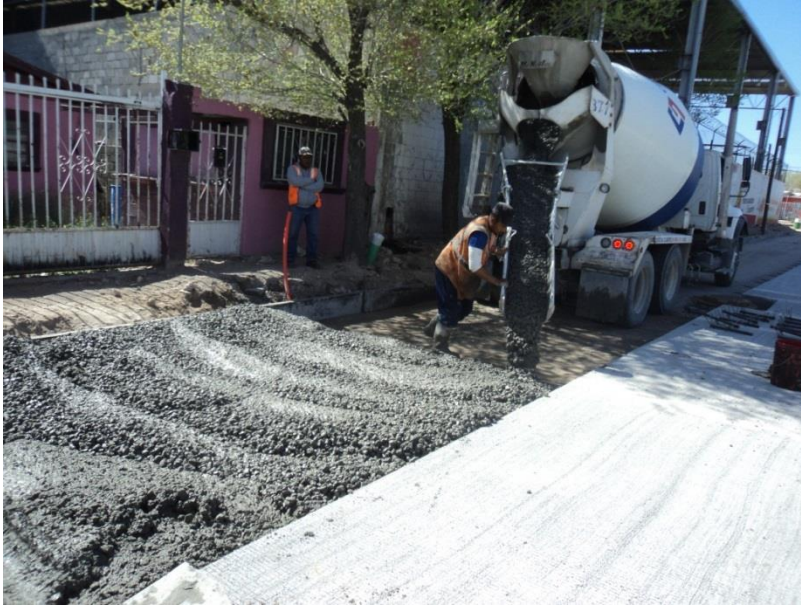
TRAMO 17: C. TZETZALES
(INICIA EN CALLE OTOMIES Y TERMINA EN AV. LOS AZTECAS)

Formación de la base hidráulica de 15 cm de espesor, ubicada en el cadenamiento 1+023 al 0+510.

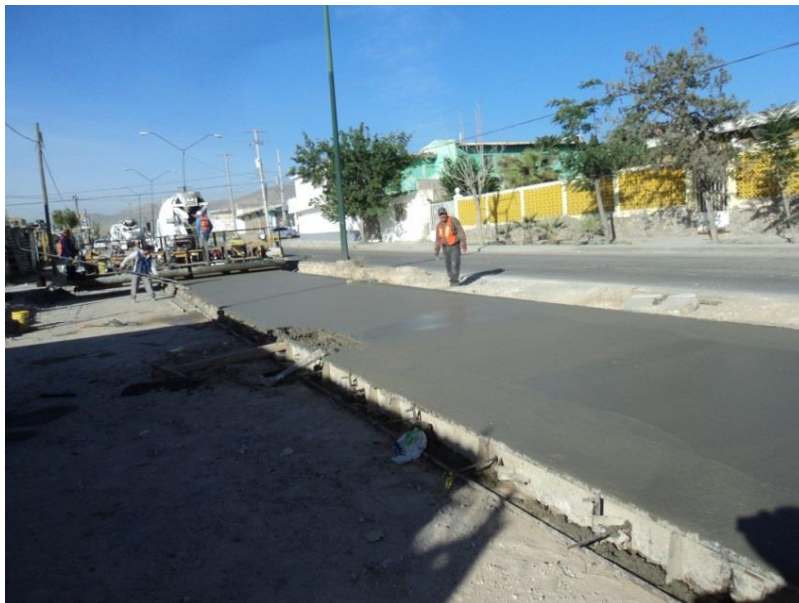
Se continua con la construcción de losa de concreto hidráulico con espesor de 28 cm.

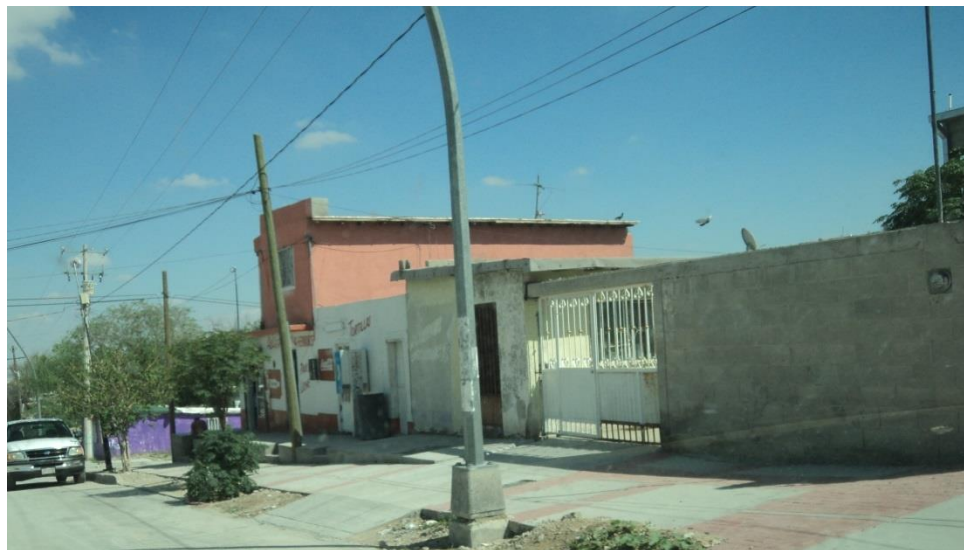
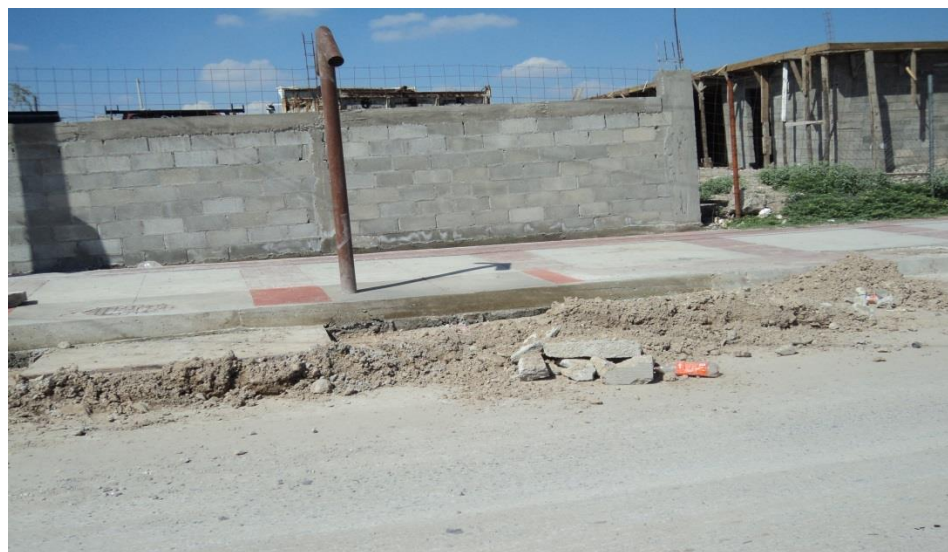
TRAMO NO. 18 CALLE FELDESPATO

Las siguientes imágenes en la calle Feldespato, muestran la situación actual de la vialidad faltando la colocación de señalamiento vertical y horizontal.

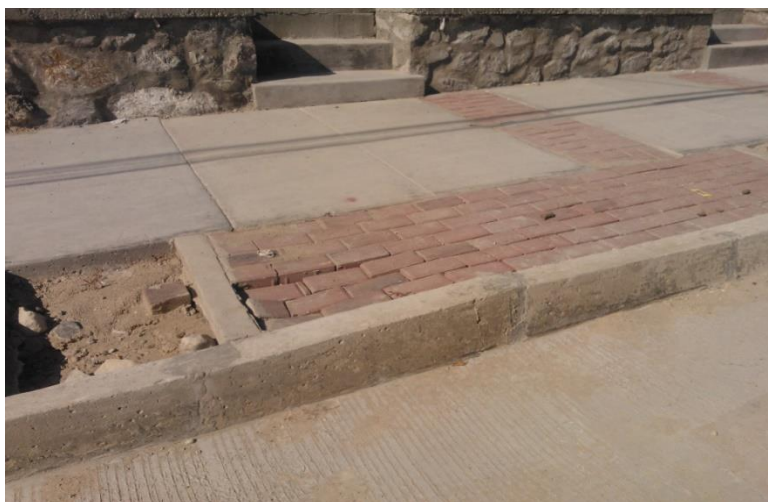
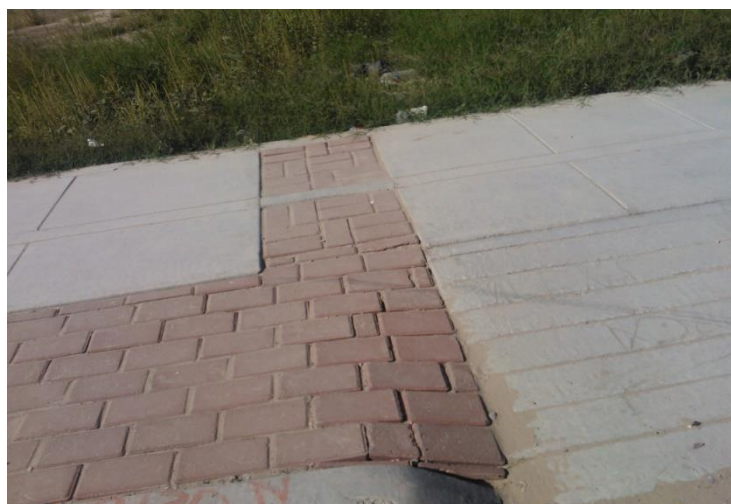
Las siguientes imágenes en la calle Yeso, muestran la situación actual en la que la construcción de las losas en las banquetas y la colocación de adoquín están casi a un 100%.

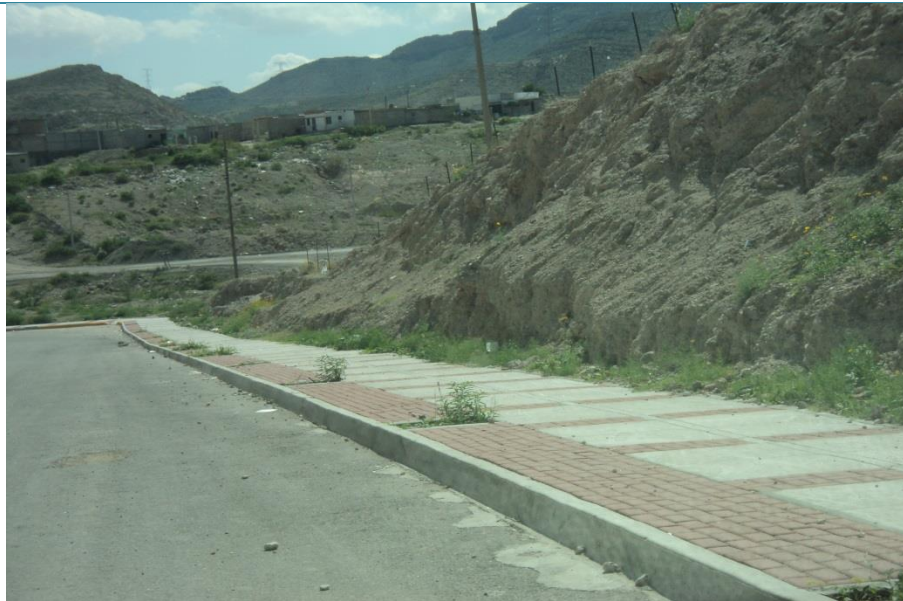
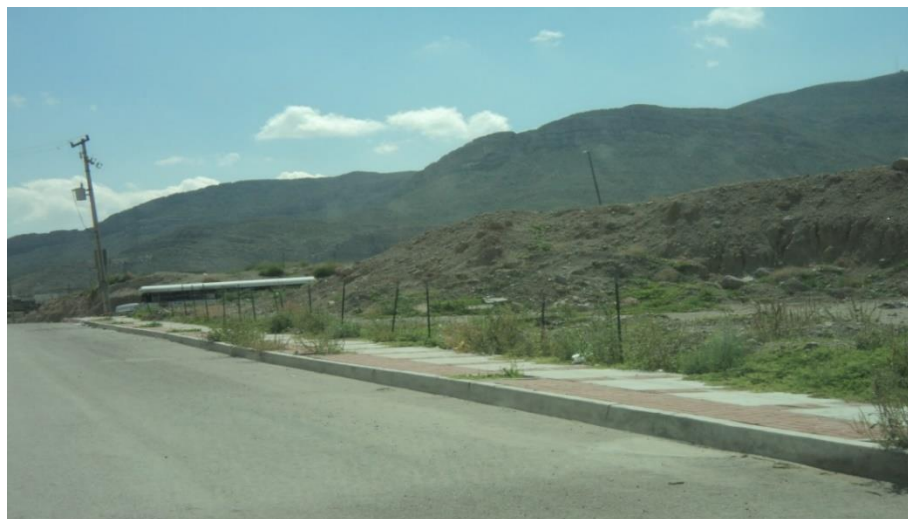
Para fines de identificar cual es el estado actual de la vialidad, las siguientes imágenes en la calle Vista los Ojitos muestran que los trabajos correspondientes a imagen urbana se encuentran terminados.

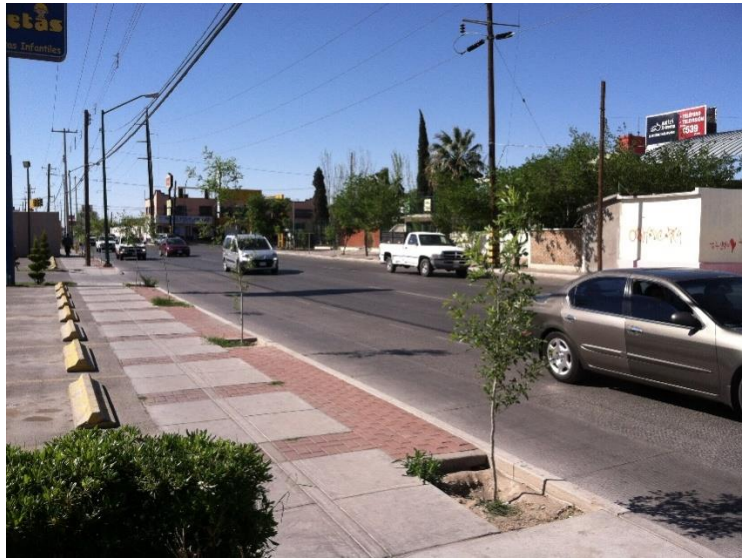
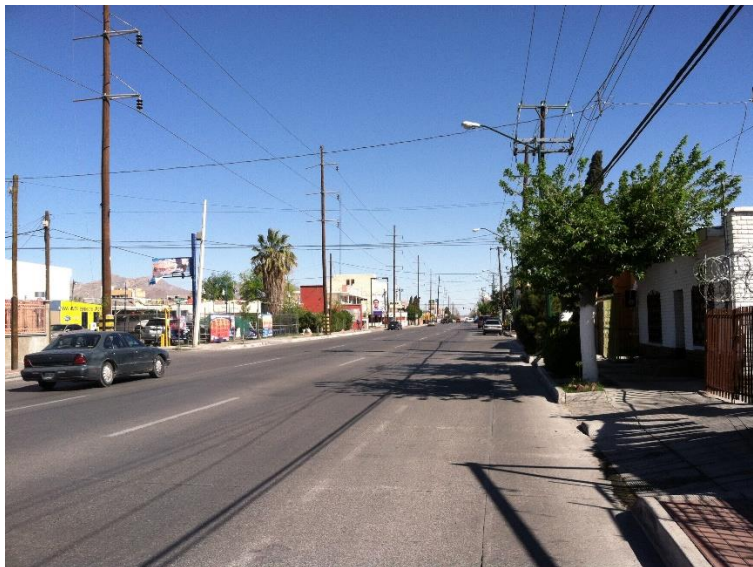
Las siguientes imágenes en la Av. Plutarco Elías Calles se muestra que la vialidad está en funcionamiento, pendiente colocación de semáforos.

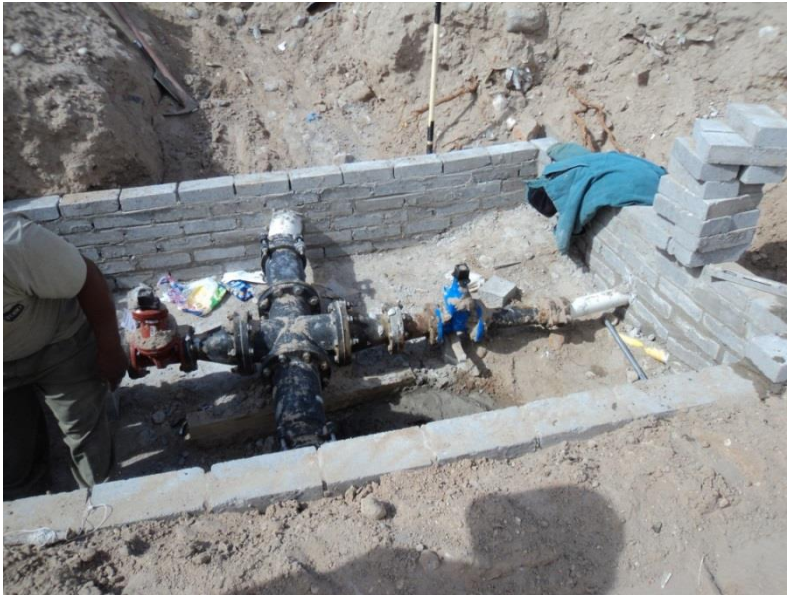
La JMAS continúa cambiando válvulas en el cruce de Pedro Baranda y Manuel Soto.

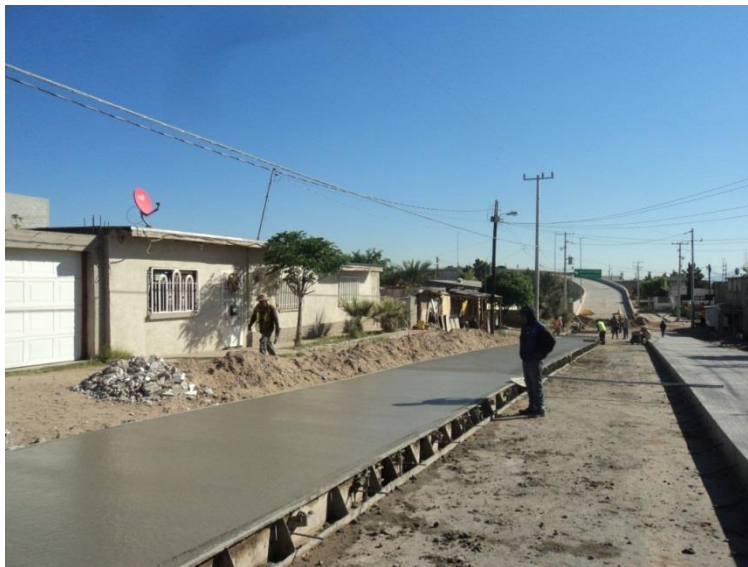
TRAMO 26-27 C. MANUEL SOTO- C. PAPAGOS

Construcción de losa de concreto con 28 cm de espesor.

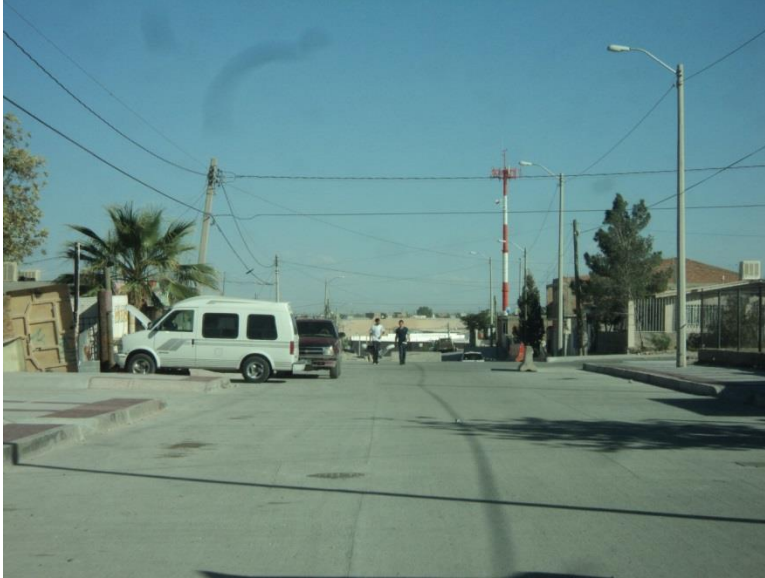
TRAMO 28 C. OTOMIES

Estado actual de la vialidad, falta señalamiento horizontal y vertical así como limpieza en general.

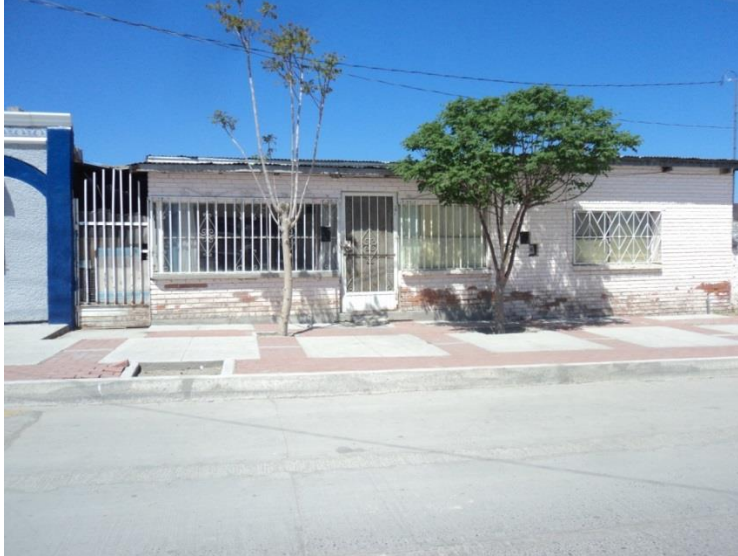
TRAMO NO. 29 C. ACOLHUAS

Las siguientes imágenes muestran el estado actual de la vialidad, faltando la señalización y reforestación.

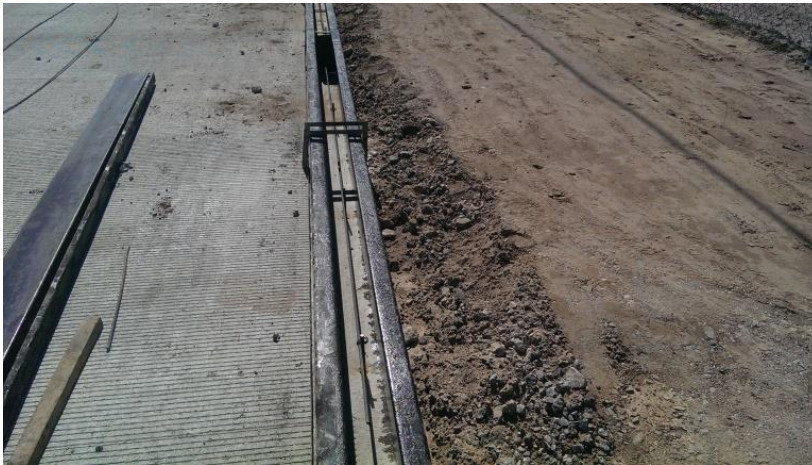
TRAMO NO. 34 AV. TEOFILO BORUNDA

Construcción de
guarnición de
concreto, ubicado
en el lado Sur del
tramo.
