**SUPERVISIÓN EXTERNA DE OBRA DEL PLAN DE
MOVILIDAD URBANA, MUNICIPIO DE JUÁREZ,
CHIHUAHUA**

**INFORME DE AVANCE MENSUAL
PERIODO: ABRIL 2015**

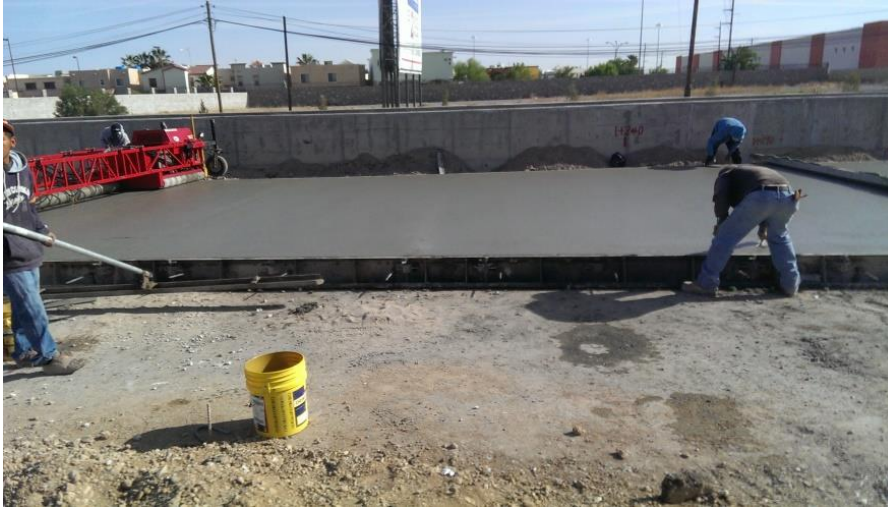
**TRAMO 34: TEOFILO BORUNDA
(INICIA EN AV. PASEO DE LA VICTORIA Y TERMINA EN AV. TECNOLOGICO)**

Construcción de
banqueta, ubicada
en el
cadenamiento
1+732 al 1+525
del lado Norte del
tramo.

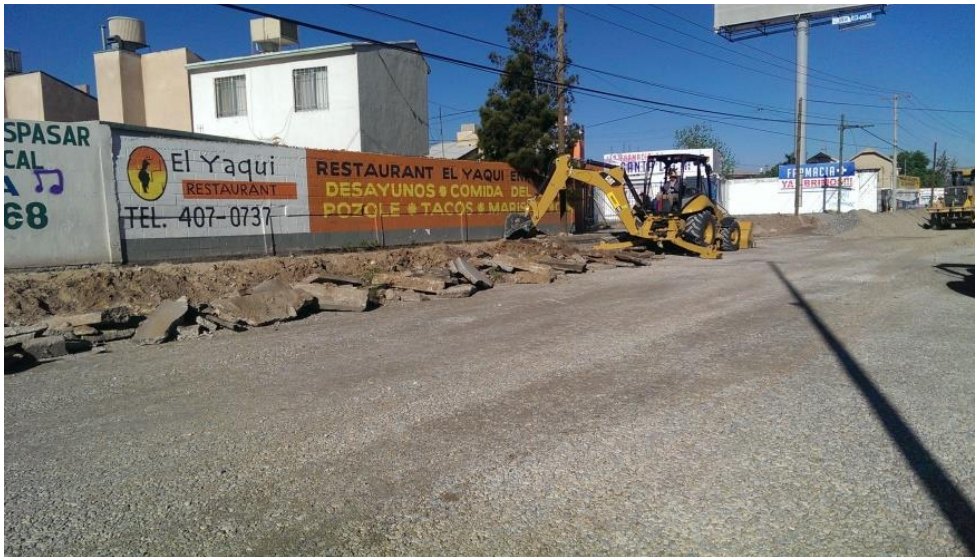
Colocacion de losa de rodamiento de espesor de 28 cm ubicada en el cadenamamiento 1+254 al 1+250.

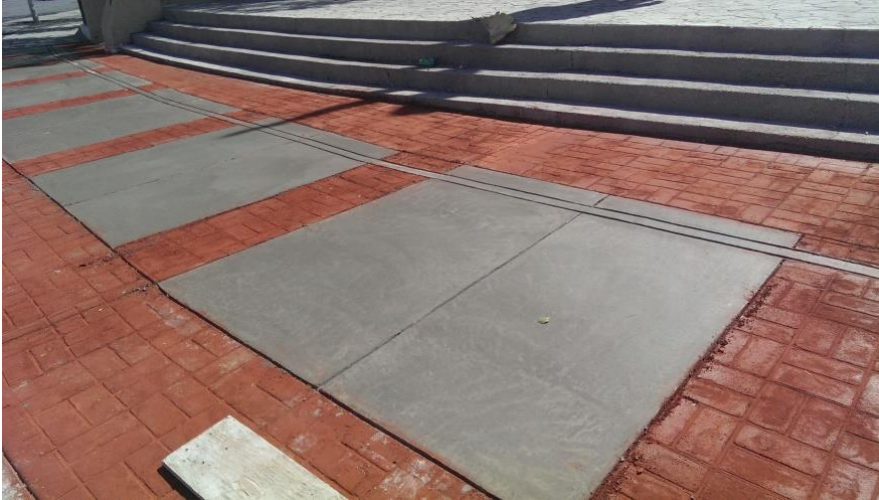
TRAMO NO. 35 AV. TEOFILO BORUNDA

Se llevaron a cabo trabajos correspondientes a imagen urbana:
construcción de firme de 10 cms de espesor de acabado semi-pulido y estampado.
También construcción de guarnición en lado derecho.

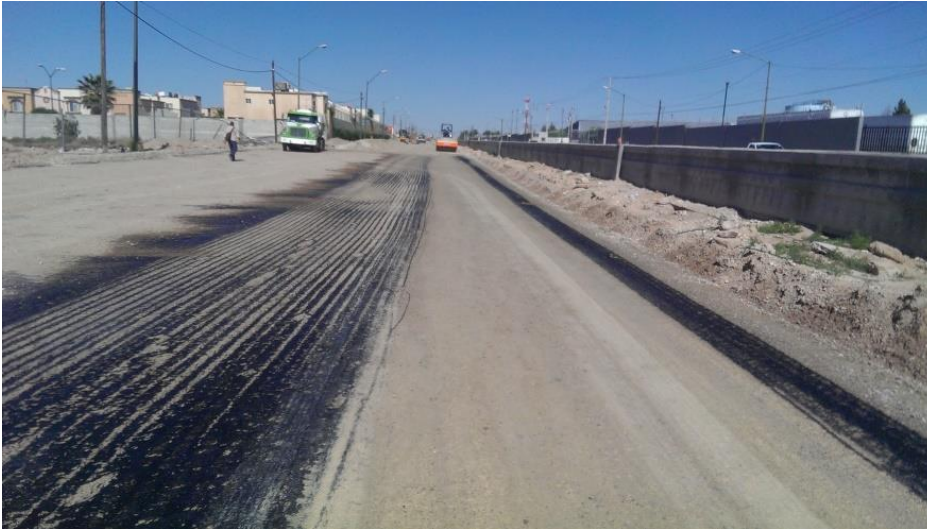
TRAMO 35: TEOFILO BORUNDA
(INICIA EN AV. TECNOLOGICO Y TERMINO BLVD. OSCAR FLORES)

Riego de impregnación con emulsión asfáltica ubicado en el cadenamiento 1+240 al 1+080.

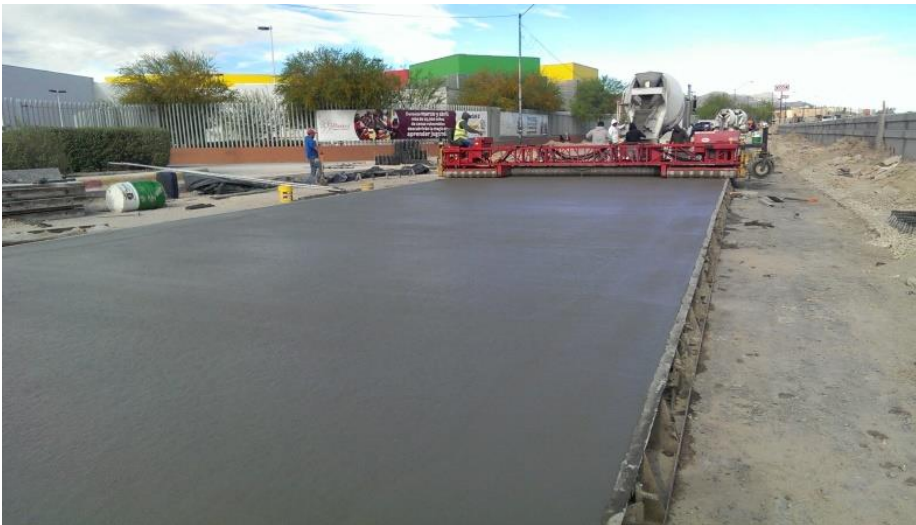
Colocación de losa de rodamiento de 28 cm de espesor, ubicado en el cadenamiento 1+564 al 1+515.

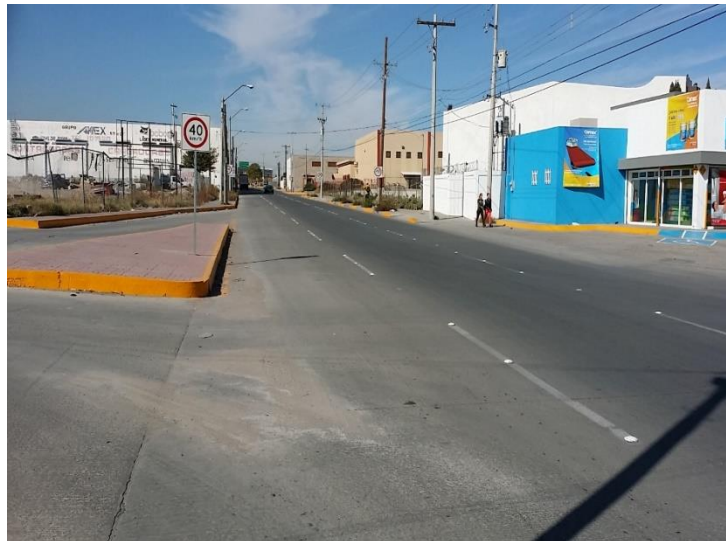
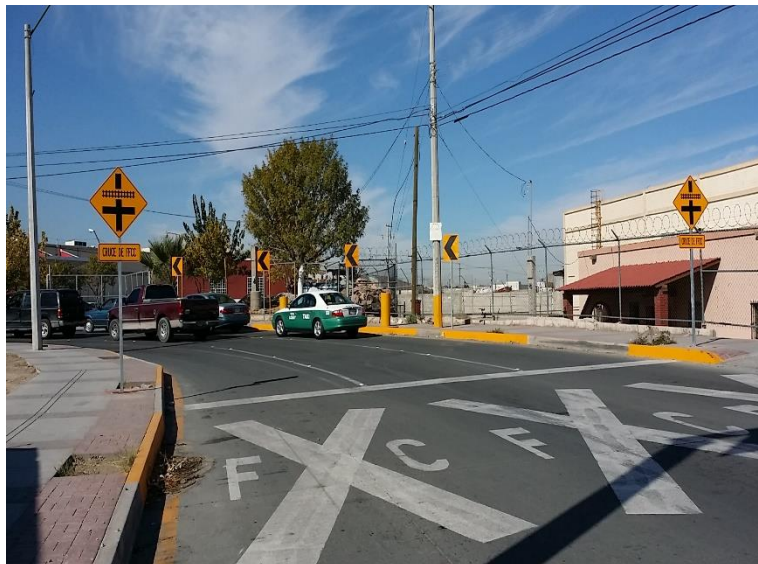
Este es el estado actual de la vialidad, la cual ya se encuentra en operación.

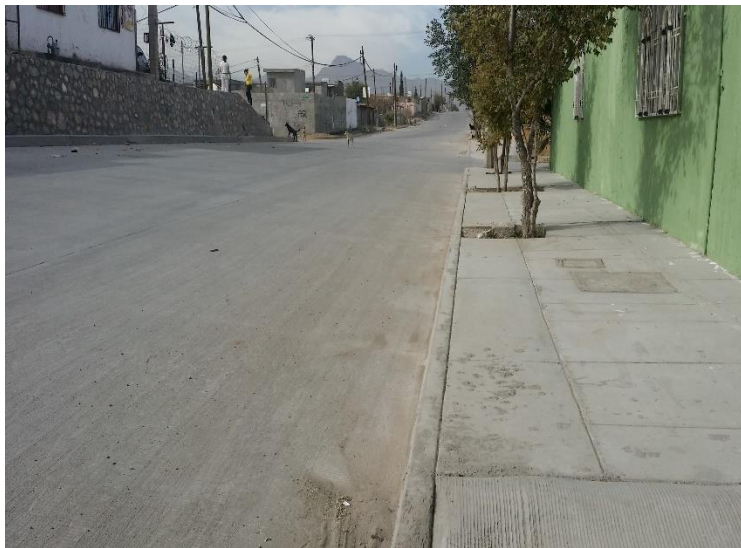
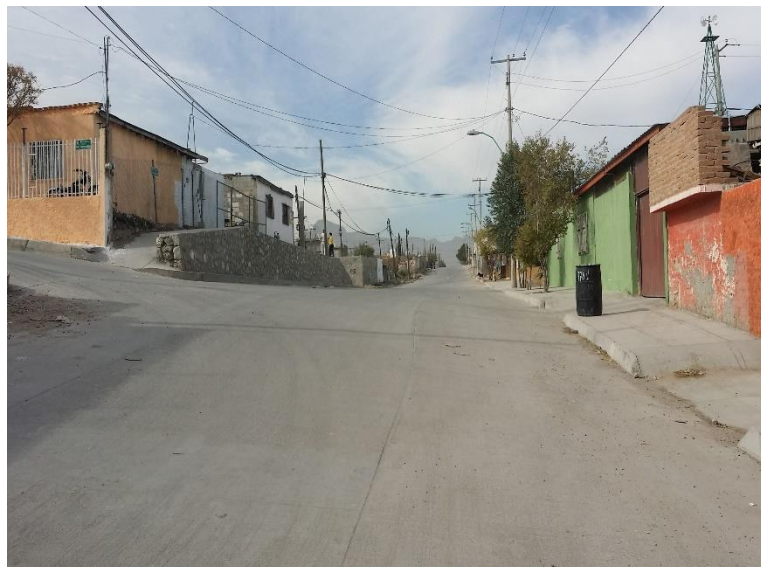
TRAMO NO. 37-38 C. PROFRA. ELISA GRIENSSEN

En este tramo queda pendiente solo señalización, en las imágenes se muestra la condición actual de la vialidad.

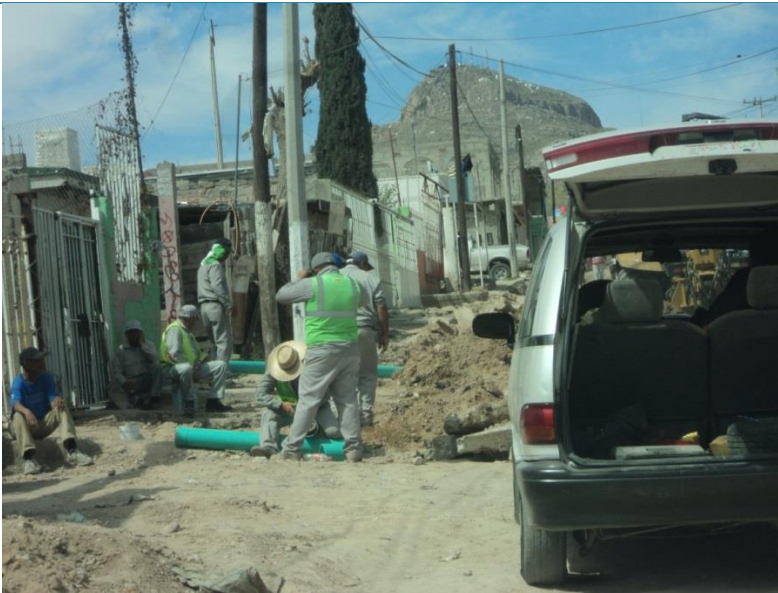
Junta Municipal de Agua y Saneamiento continua cambiando tuberías de agua y drenaje 0+500 al 0+330 de Ave. Aztecas a Nicolas Hermosillo.

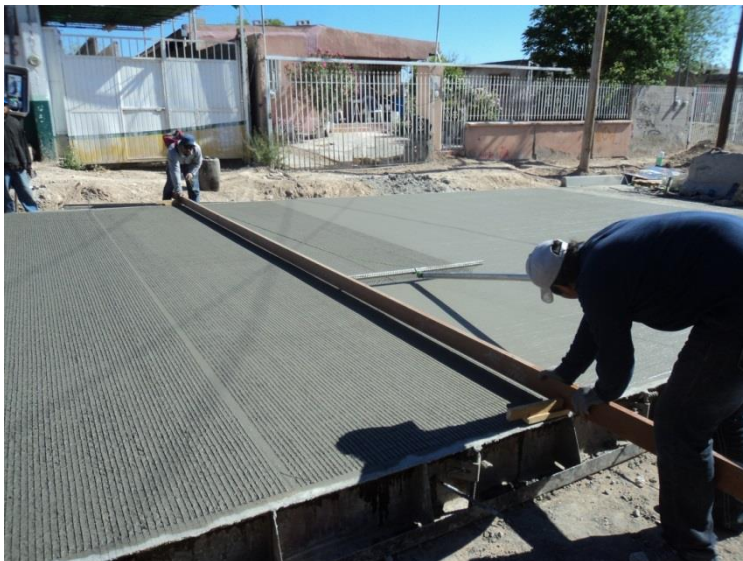
TRAMO NO. 41 C. PAVO REAL

Construcción de losa de concreto hidráulico para pavimento, con ubicación en cadenamiento 0+477 al 0+401.

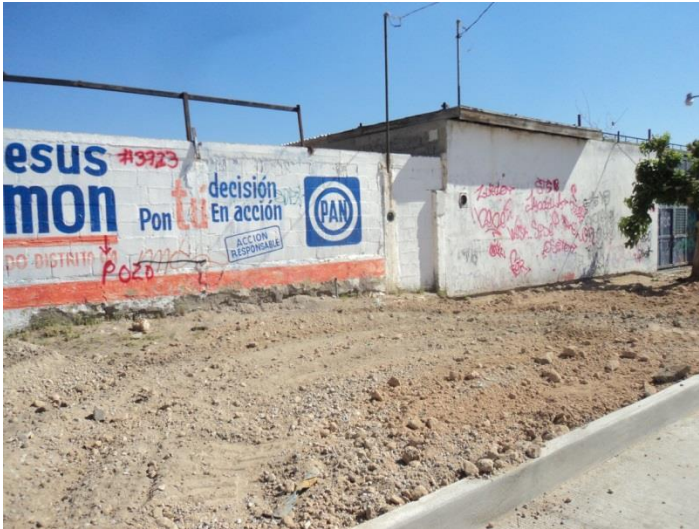
TRAMO No. 41 C. PAVO REAL
(INICIA EN AV. LOS AZTECAS Y TERMINA EN C. PERLA)

Suministro, acarreo, formación y compactación de la capa subrasante con material de banco ubicado en el cadenamineto 0+260 al 0+210.

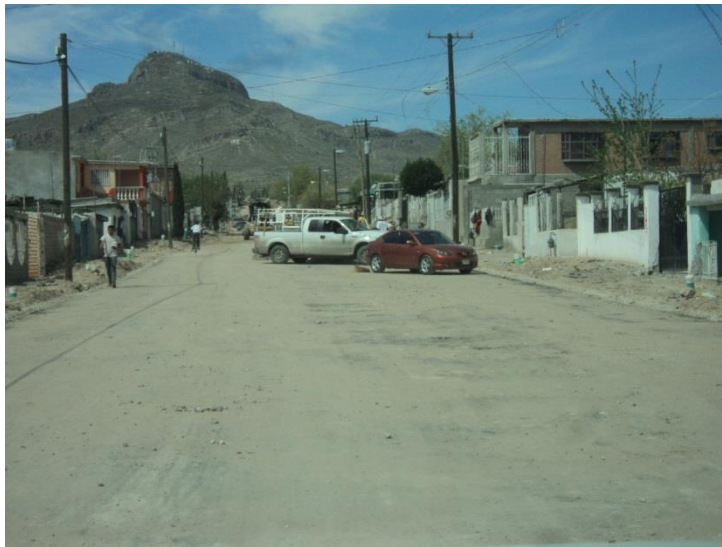
Riego de impregnación con emulsión asfáltica, con ubicación en el cadenamiento 0+260 al 0+120.

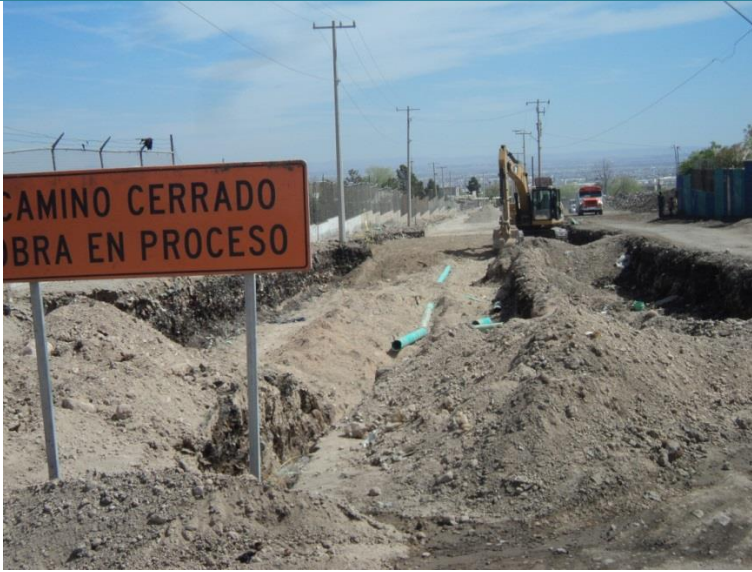
TRAMO NO. 42 C. PAVO REAL

Junta Municipal de Agua y Saneamiento continua cambiando tuberías de agua y drenaje.

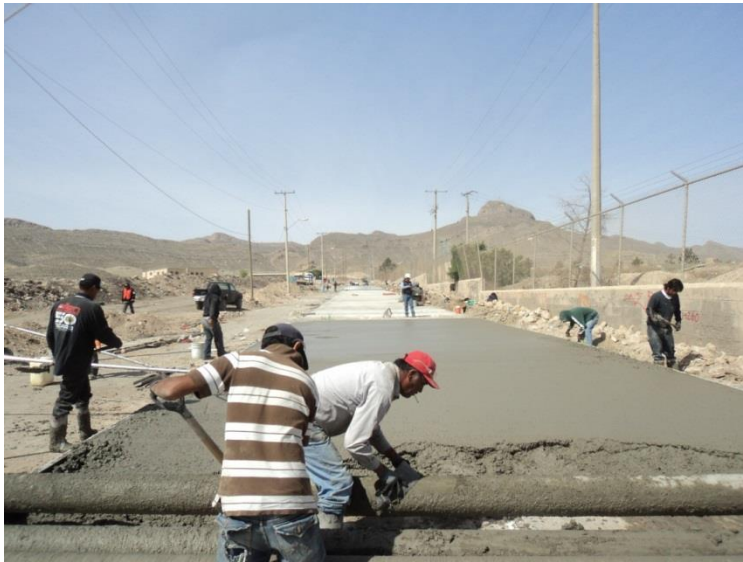
Construcción de losa de concreto hidráulico para pavimento con espesor de 28 cm, ubicado en cadenamiento 1+120 al 1+292.

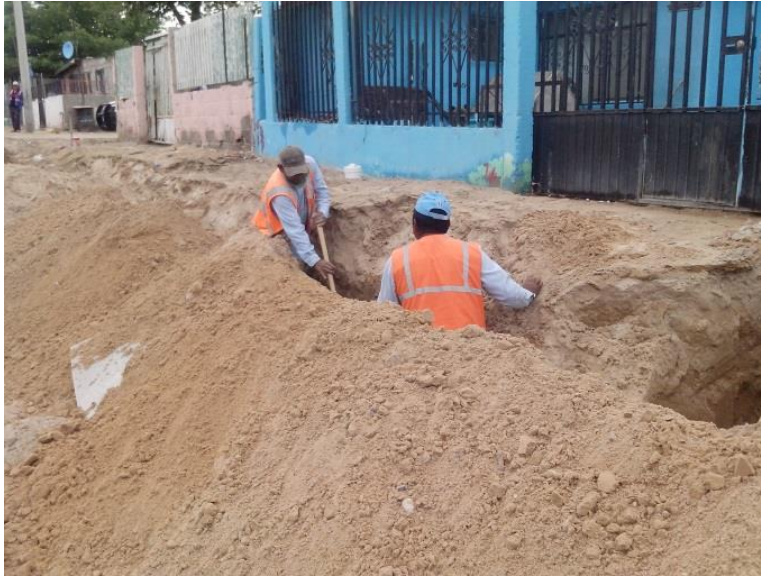
Se inician trabajos por parte de las prestadoras de servicios (JMAS Y GNJ): tomas y descargas y colocación de tuberías en cpo. Izquierdo 0+860 al 0+580 y cpo. Derecho del 0+875 al 0+985

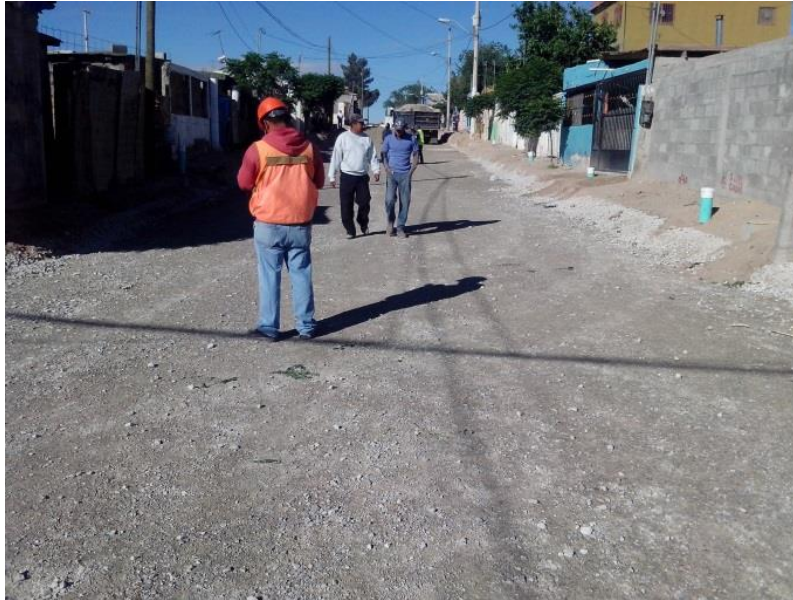
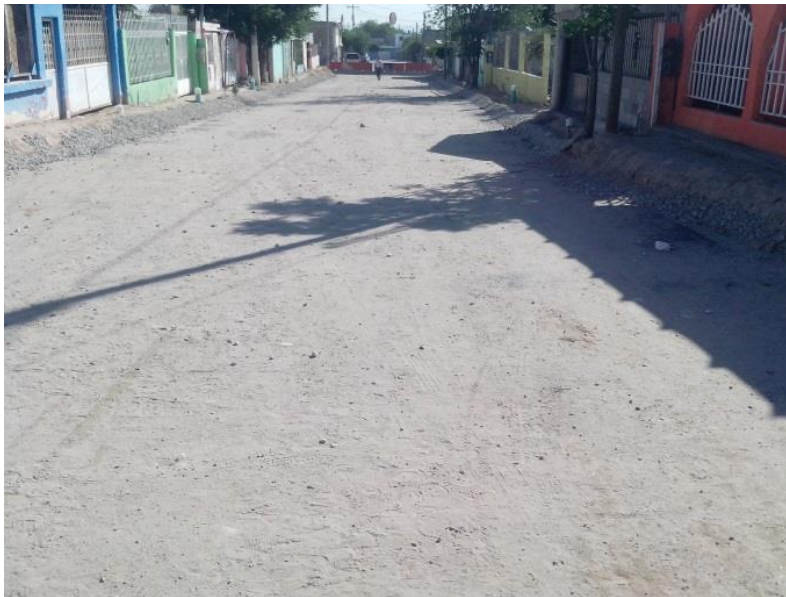
TRAMO 43-44: AV. RAMÓN RAYÓN
(INICIA EN AV. HENEQUEN Y TERMINA EN AV. SANTIAGO BLANCAS/ AV.
SANTIAGO TRONCOSO)

Trabajos en terracerías: corte de cajón, tratamiento de terreno natural, suministro y compactación de subrasante y base, hasta riego de impregnación en el cuerpo izquierdo del cadenamiento 0+857 al 0+720.

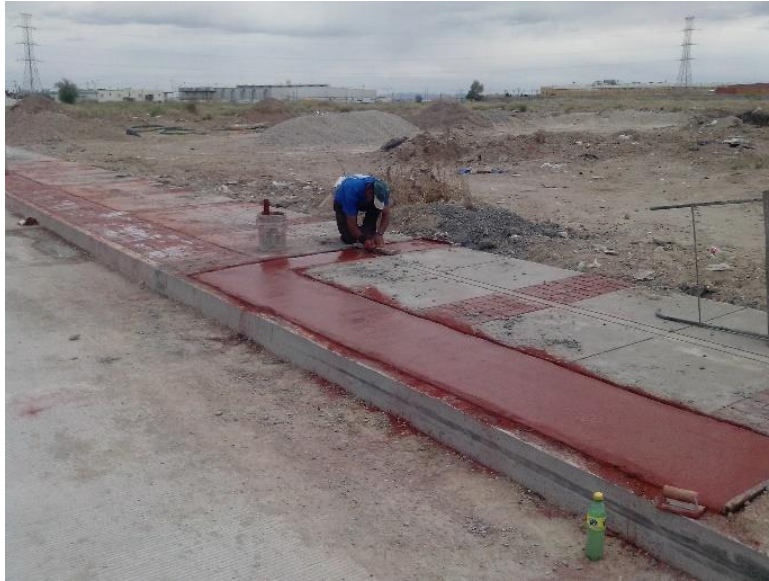
TRAMO No. 45 AV. RAMÓN RAYÓN

Se realizaron trabajos correspondientes a imagen urbana, construcción de firmes con acabado semi-pulido y firmes con estampado de adoquín. Cadenamiento en cuerpo derecho del 2+159 al 2+200 y cuerpo izquierdo del 0+283 al 0+252.5

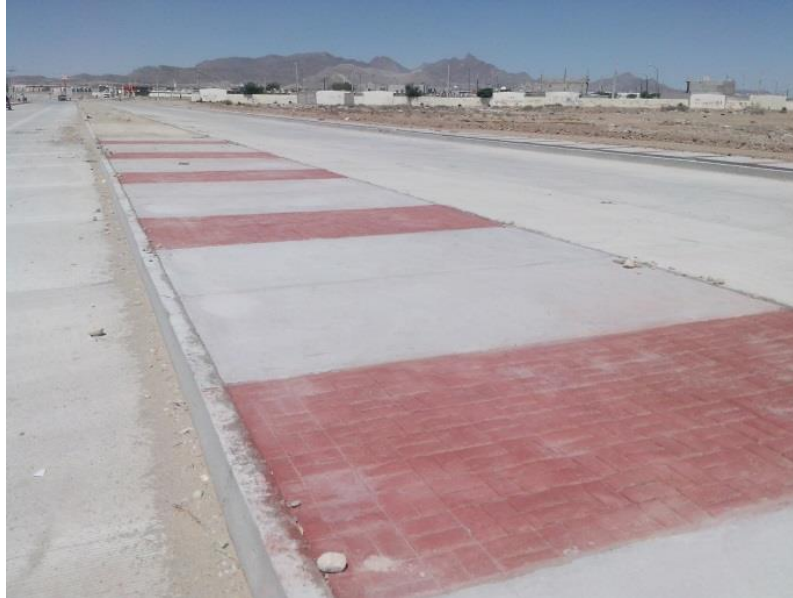
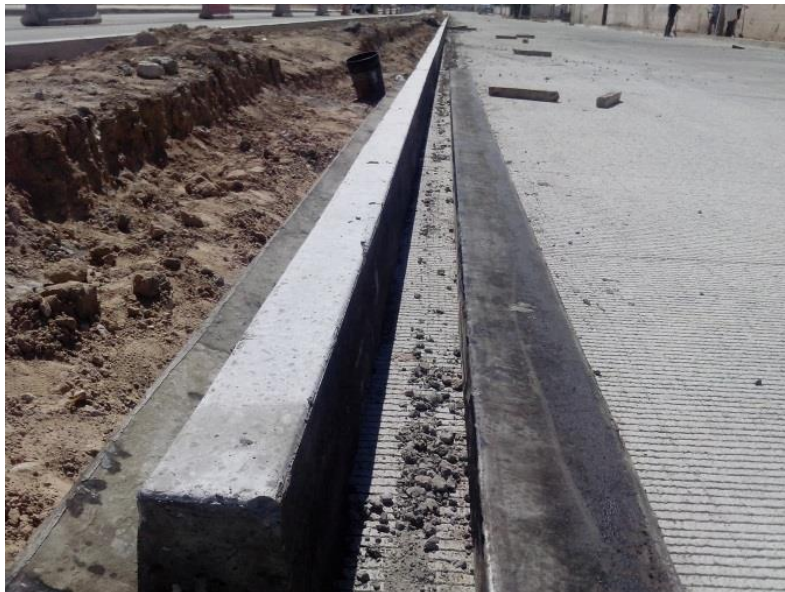
TRAMO 45: AV. RAMÓN RAYÓN
(INICIA C. CAÑON DEL COBRE Y TERMINA EN CALLE HUMARIZA)

Durante el completo se llevaron a cabo trabajos de imagen urbana y construcción de guarniciones en el cuerpo derecho en ambos lados y camellón.

Cadenamiento del Lado izquierdo del 0+438 al 0+334, lado derecho del 0+000 al 0+096 y camellón del 0+144 al 0+072.

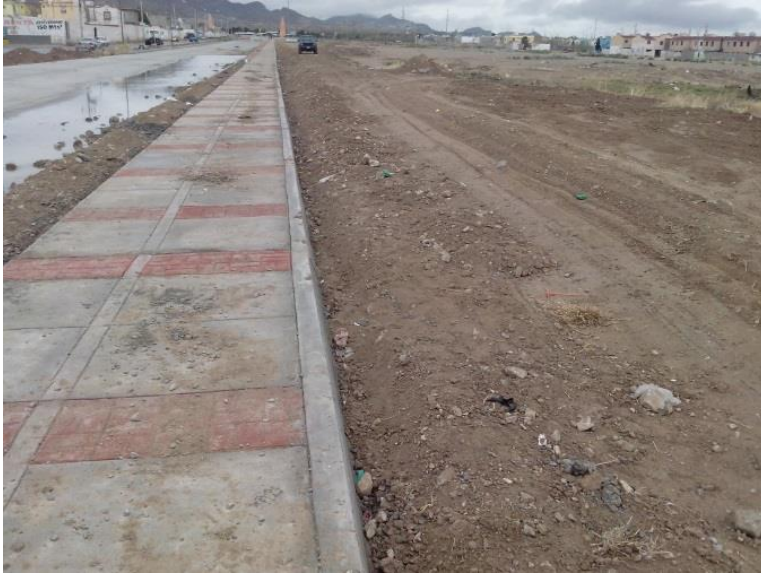
Se realizaron trabajos correspondientes a imagen urbana, construcción de firmes con acabado semi-pulido y firmes con estampado de adoquín.

Cadenamiento en camellón del 0+824 al 0+899 y en glorieta 2+236 al 0+128.

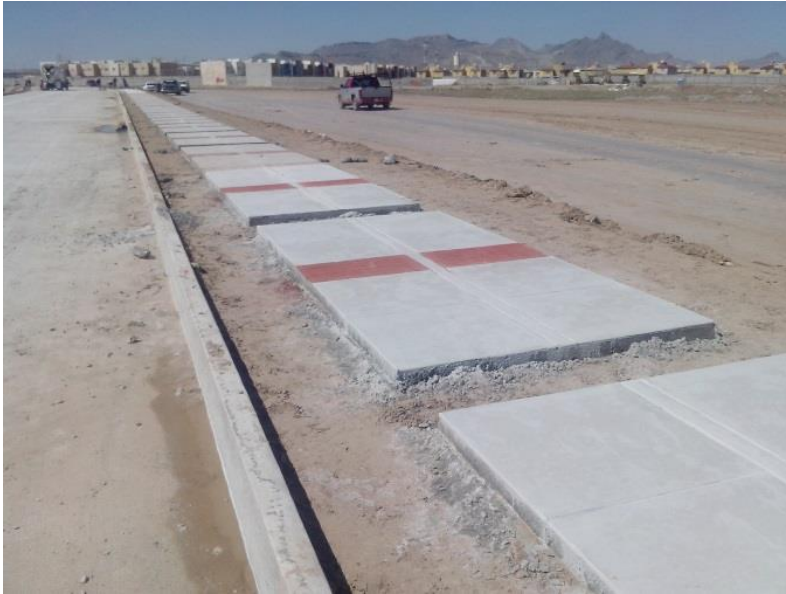
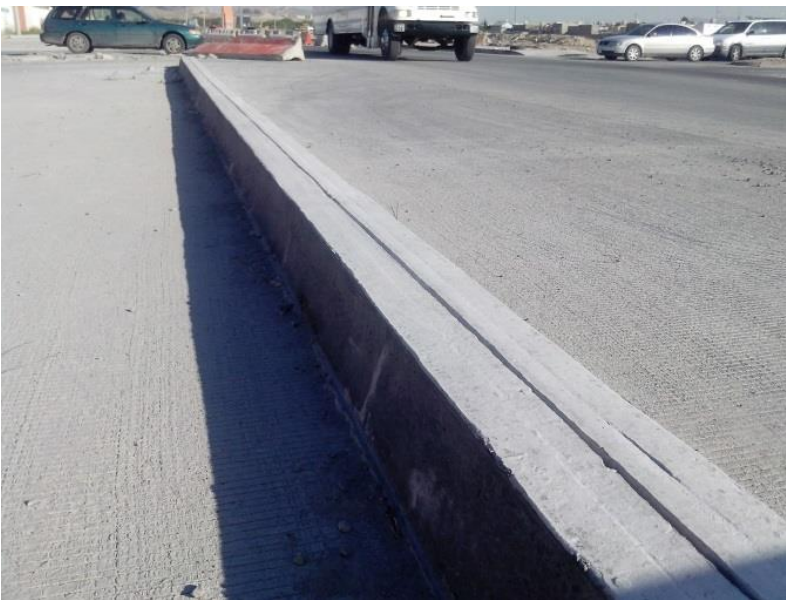
TRAMO 46-47: AV. RAMÓN RAYÓN
(INICIA C. CAÑÓN DEL COBRE Y TERMINA EN CARRETERA PANAMERICAN)

Durante el completo se llevaron a cabo trabajos de imagen urbana y construcción de guarniciones en el cuerpo izquierdo en ambos lados, cadenamiento del 1+950 al 2+148 lado derecho y del lado izquierdo 2+146 al 2+134.

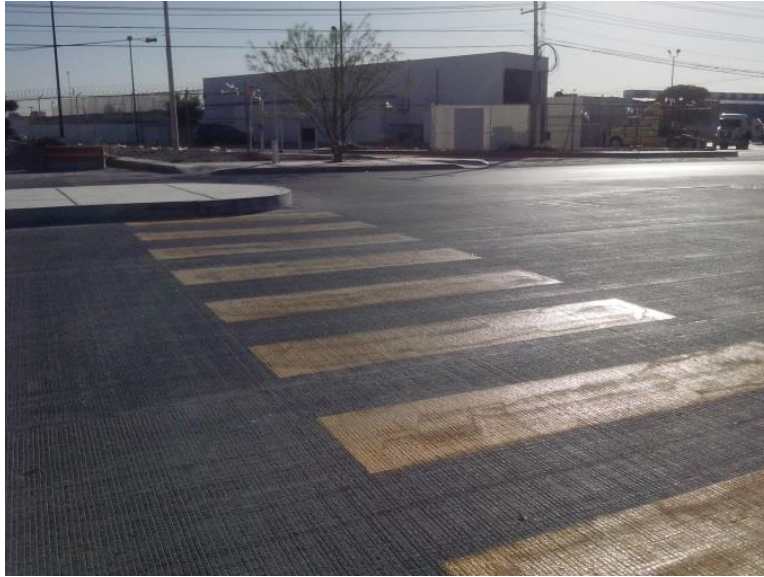
Se realizó trabajos de pintura para señalamiento horizontal: raya discontinua y continua, raya canalizadora, raya en alto y colocación de estoperoles, en ambos cuerpos.

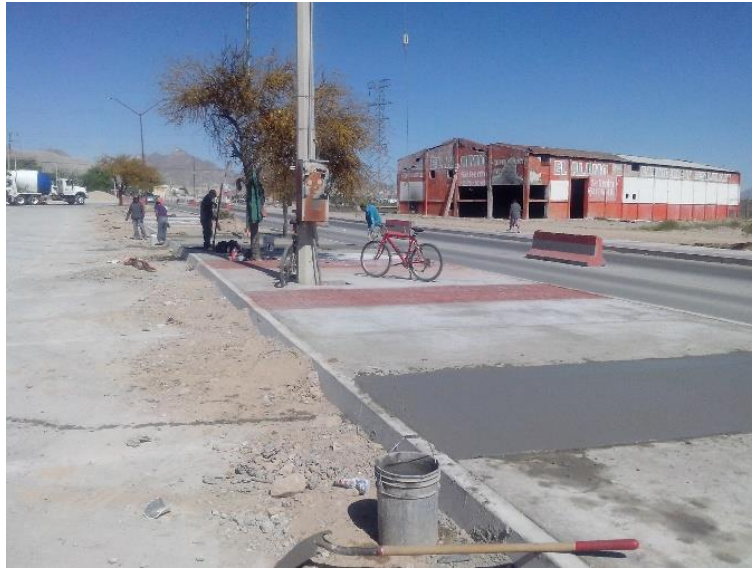
Se llevaron a cabo trabajos correspondientes a imagen urbana: construcción de firmes con acabado semi-pulido, firmes estampados con acabo de adoquín, en camellón y rampas vehiculares. Cadenamiento del 0+122 al 0+266.

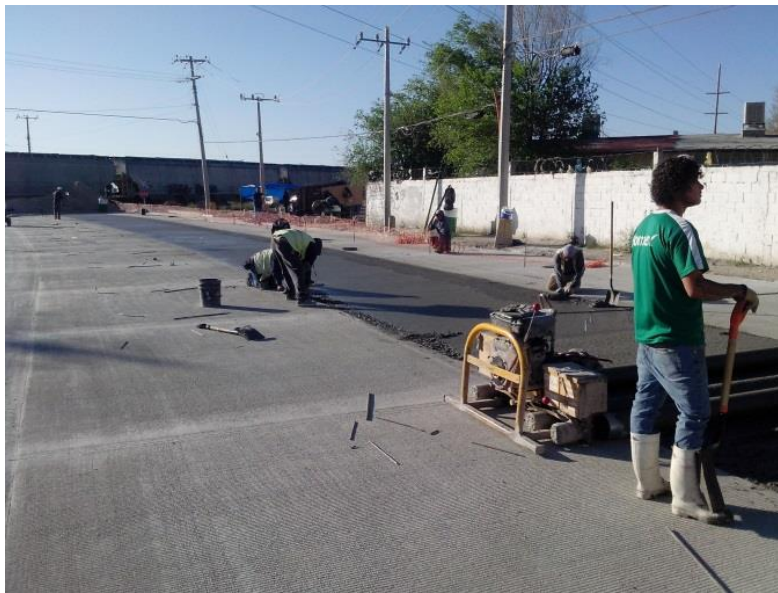
Construcción de losa de concreto de 28 cms de espesor en franja izquierda y derecha del cuerpo izquierdo de la vialidad.
Cadenamiento 0+017 al 0+121.

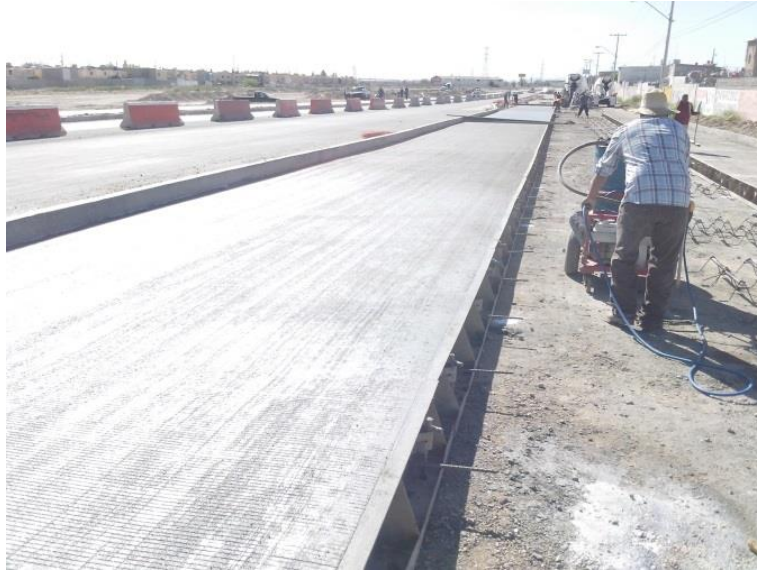
Construcción de losa de concreto de 28 cms de espesor en franja izquierda, central y derecha del cuerpo izquierdo de la vialidad.
Cadenamiento 0+390 al 0+642.

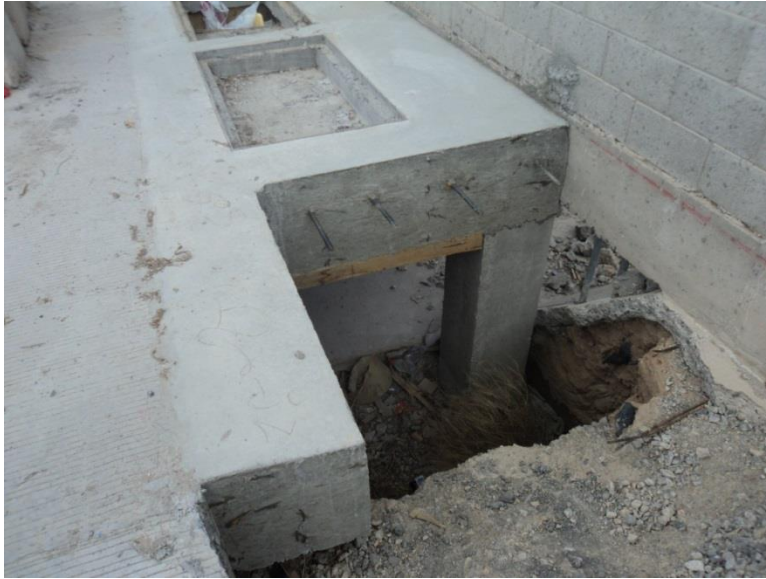
Se continua con la construcción de losa de puente en área de banquetta en de la vialidad Lucha y Triunfo y Juan Gabriel de rejillas captadoras de agua de lluvia.

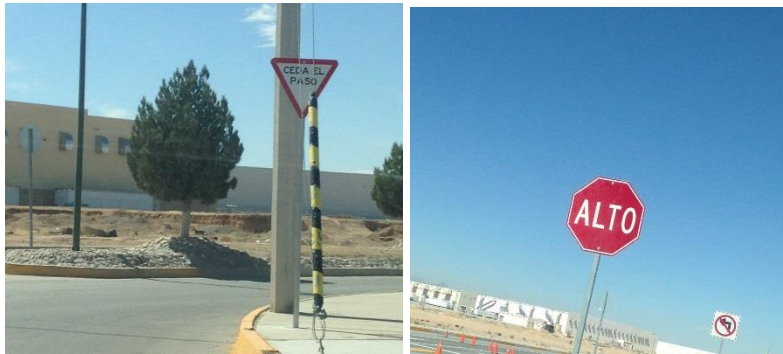
Los últimos trabajos ejecutados fue la colocación de diferentes señalamientos a lo largo del tramo.

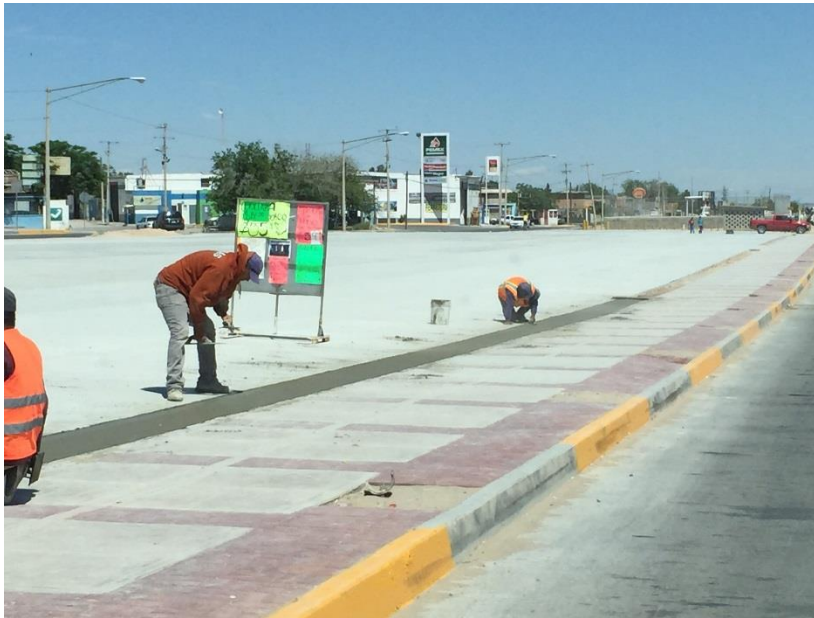
Se realizaron la construcción de firmes de concreto de 10 cms de espesor en camellón central cadenamiento 0+200 al 0+900.

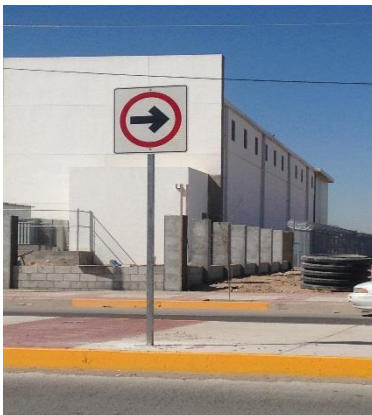
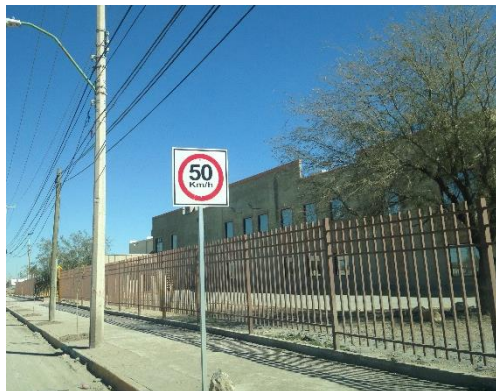
Colocación de señalamiento vertical a lo largo del plano.

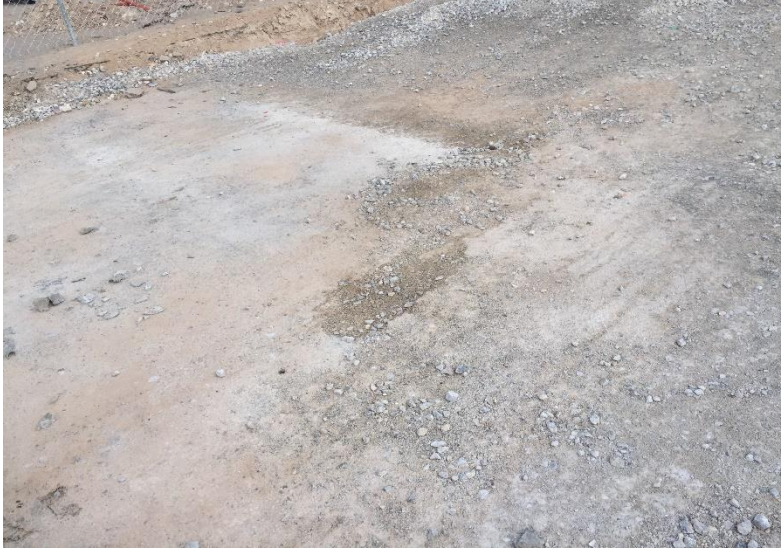
Durante este mes se realizaron trabajos de pavimentación en la afectación en donde se convierte la calle uva en el CAD. 0+235 AL 0+300

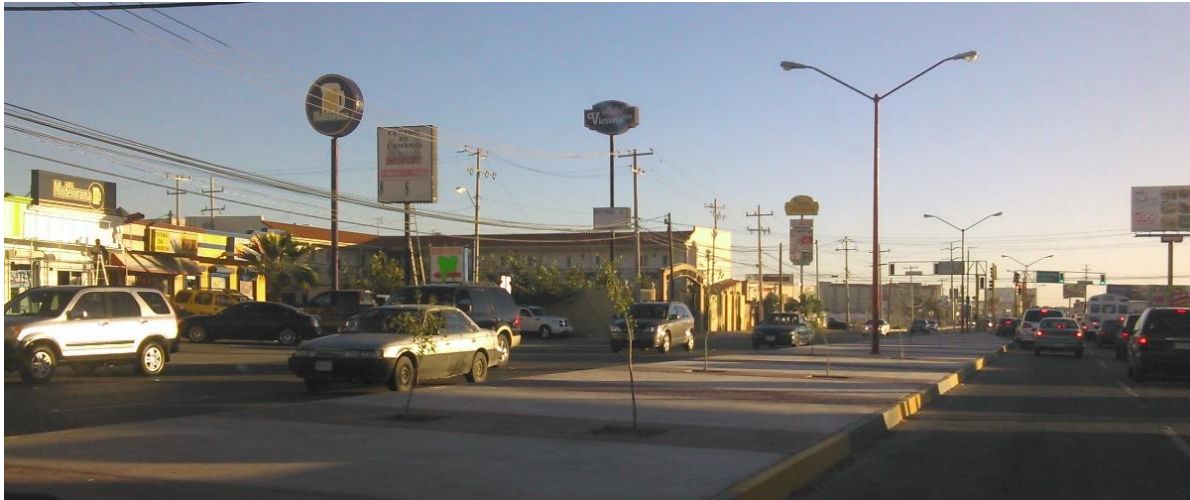
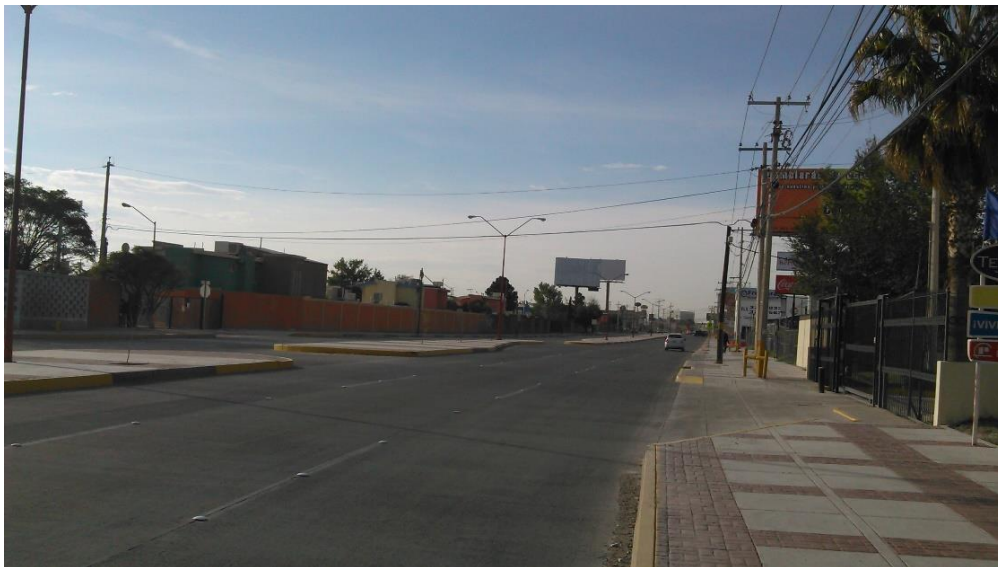
Las imágenes muestra es estado actual de la vialidad, la cual ya se encuentra en operación, donde ya se hizo la colocación de árboles y señalamientos preventivos y de restricción.

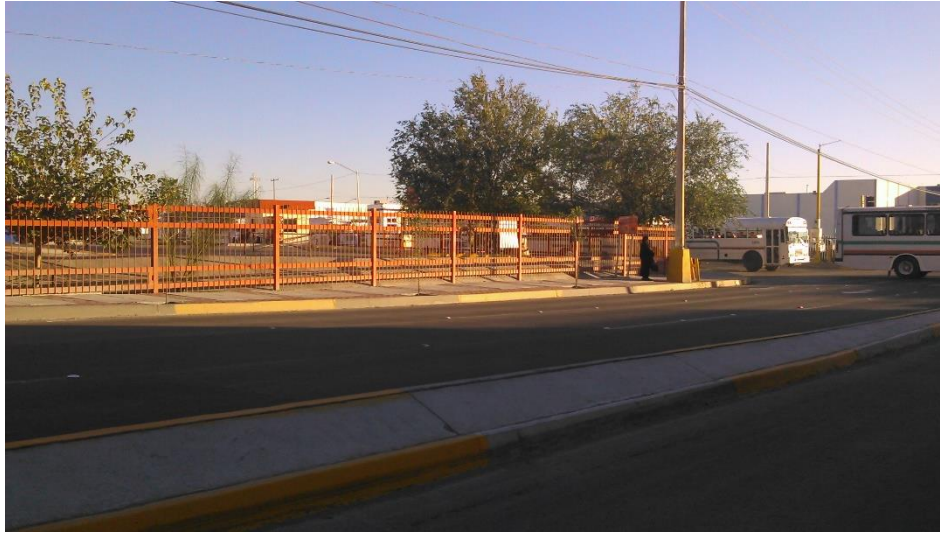
TRAMO NO. 57 AV. DE LAS INDUSTRIAS

Las imágenes muestran el estado actual de la vialidad ya en funcionamiento.

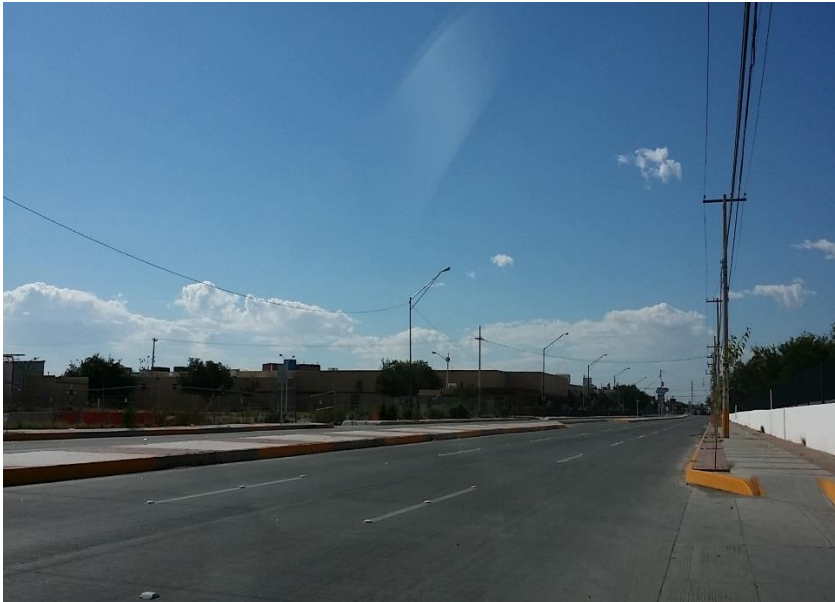
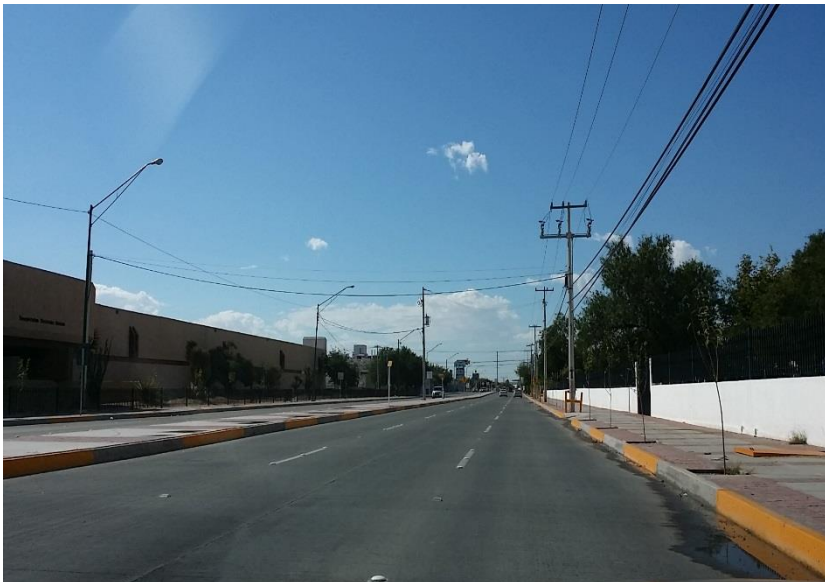
TRAMO NO. 58 AV. ANTONIO J. BERMUDEZ

Las imágenes muestran el estado actual de la vialidad ya en funcionamiento.

Quedando pendiente semaforización, y bombas en cisternas.

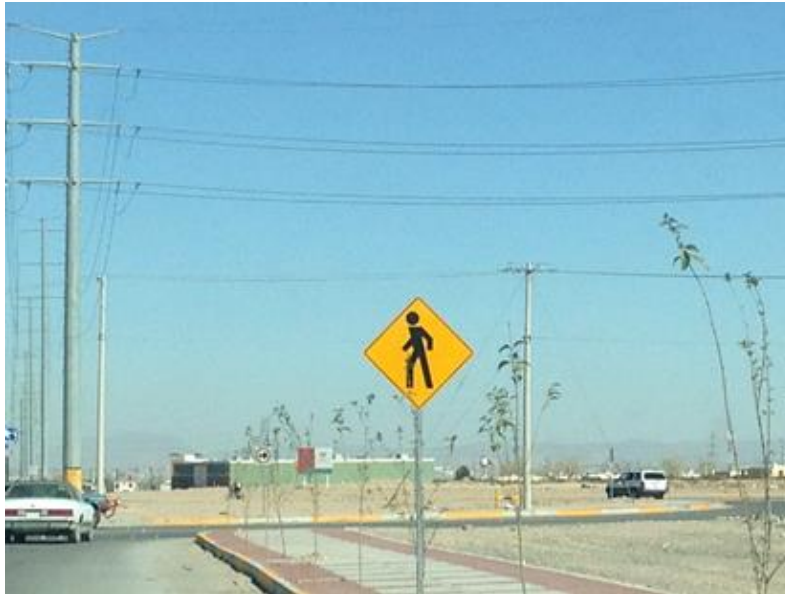
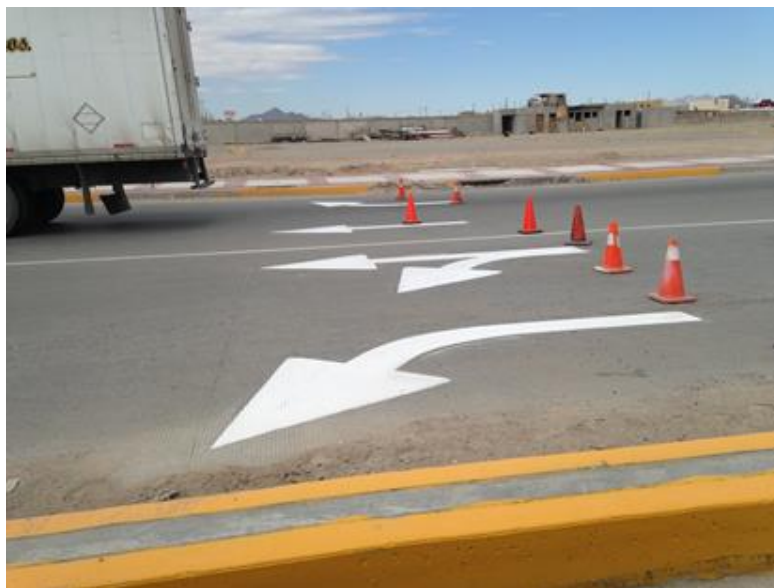
TRAMO NO. 63 AV. ENRIQUE PINONCELLY

En las imágenes se muestra la situación actual de tramo en el cual ya se colocó señalamiento horizontal y vertical y ya se encuentra en operación.

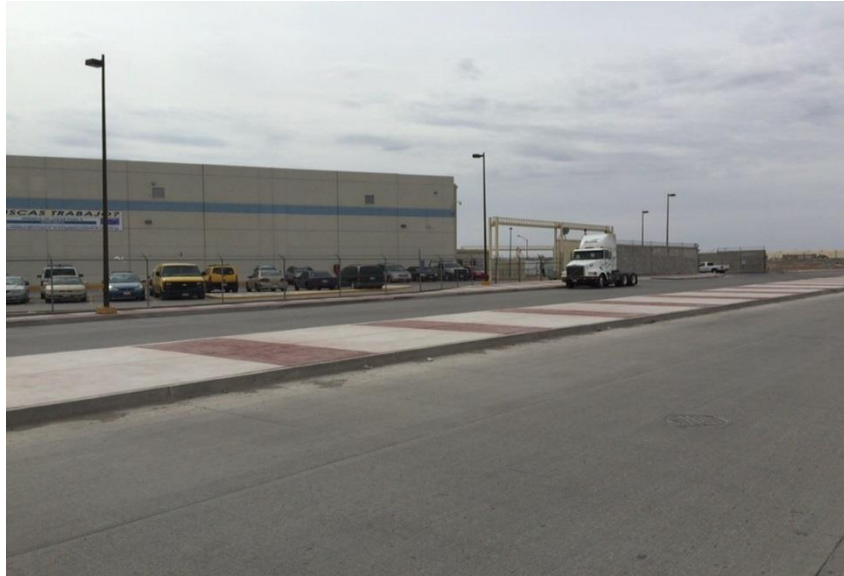
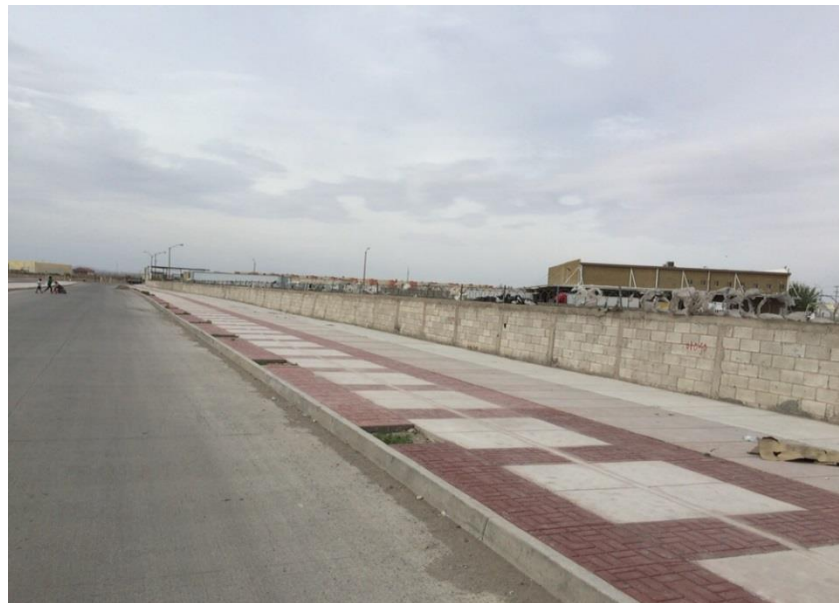
TRAMO NO. 63A AV. ENRIQUE PINONCELLY

En las imágenes se muestra la situación actual de tramo el cual ya se encuentra en operación.

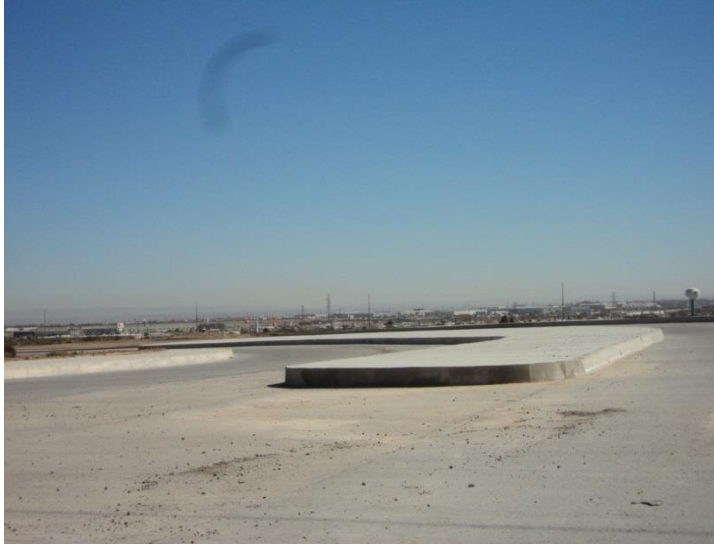
Continua el flujo vehicular de manera normal a la circulación en la vialidad Camino a la Plata en entronque con eje vial Juan Gabriel, falta colocación de señalamiento horizontal y vertical.

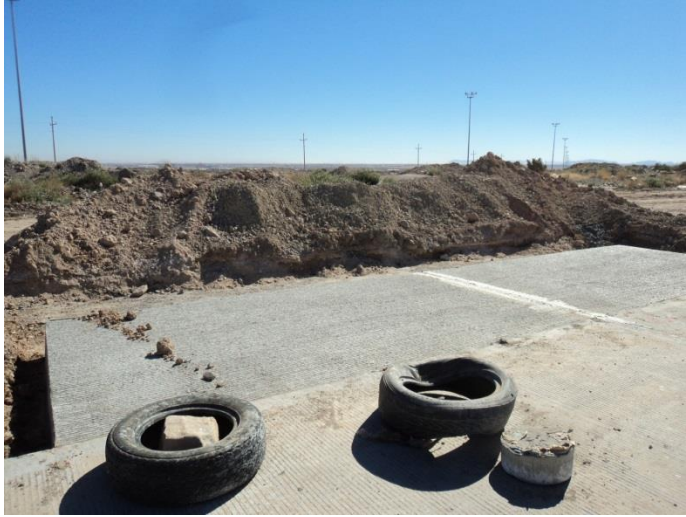
Trabajos en espera de terminar señalamiento horizontal y vertical.

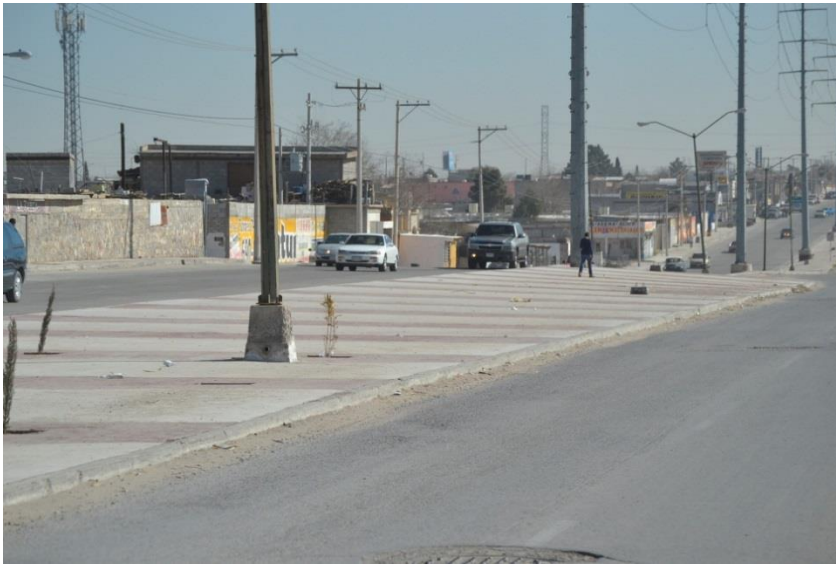
Imagen urbana en
camellón del tramo
I.

Se construyen
isletas en tramo II.

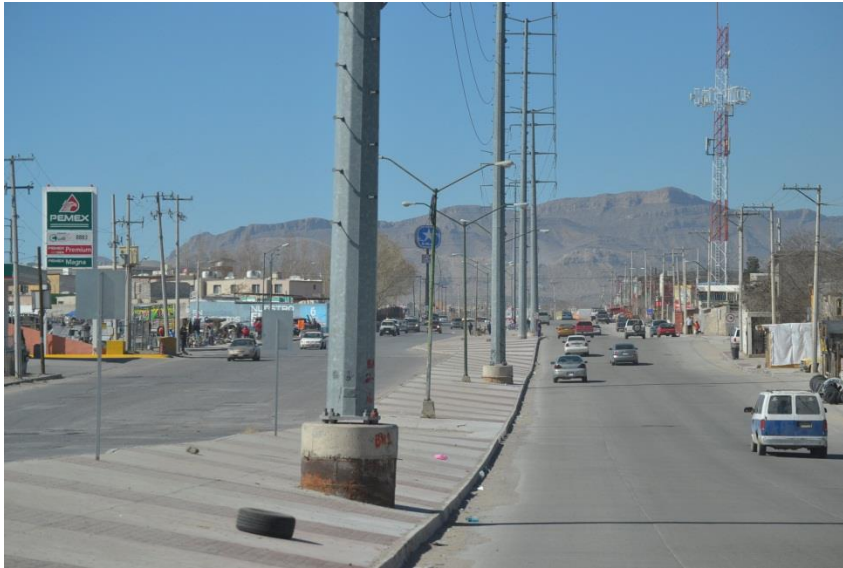
**TRAMO 66: AV. SANTIAGO BLANCAS /SANTIAGO TRONCOSO
(INICIA AV. MIGUEL DE LA MADRID Y TERMINA EN BLVD.
INDEPENDENCIA)**

Se termina la construcción de losa MR-48 en tramo 1.

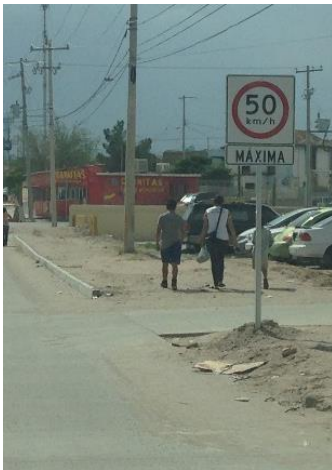
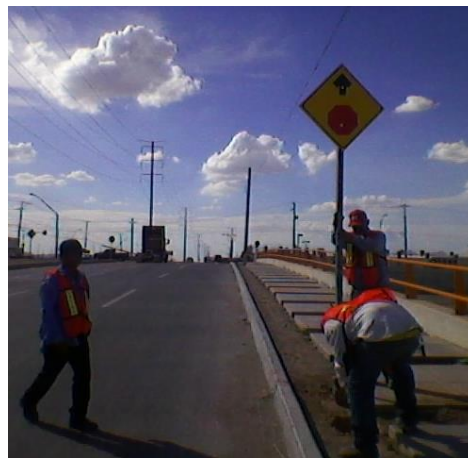
Colocación de señalamiento vertical a lo largo del tramo.
