**SUPERVISIÓN EXTERNA DE OBRA DEL PLAN DE
MOVILIDAD URBANA, MUNICIPIO DE JUÁREZ,
CHIHUAHUA**

**INFORME DE AVANCE MENSUAL
PERIODO: ABRIL 2015**

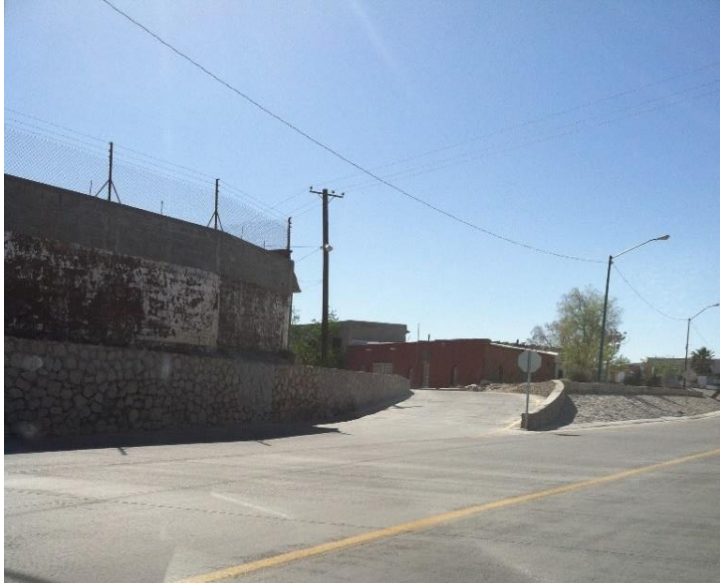
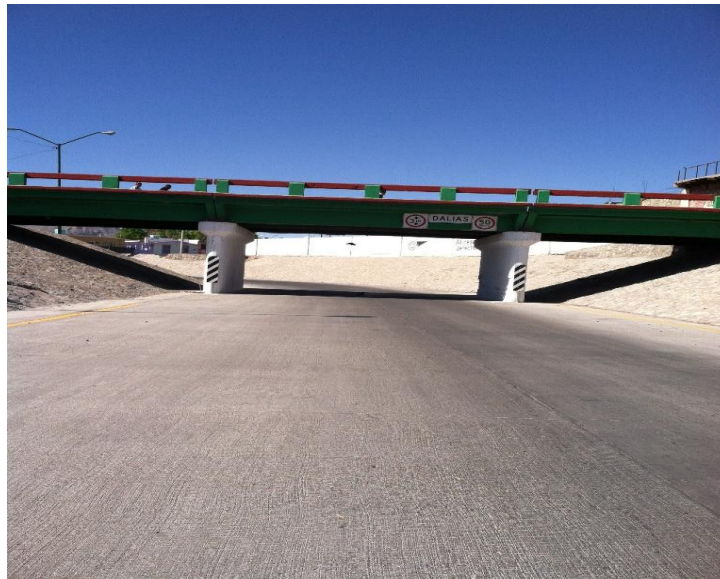
Las imágenes muestran la rehabilitación del viaducto, la cual se encuentra en operación.
