**SUPERVISIÓN EXTERNA DE OBRA DEL PLAN DE
MOVILIDAD URBANA, MUNICIPIO DE JUÁREZ,
CHIHUAHUA**

**INFORME TRIMESTRAL
PERIODO: OCTUBRE-DICIEMBRE 2015**

HEROICA
CIUDAD
JUÁREZ
GOBIERNO MUNICIPAL 2013-2016

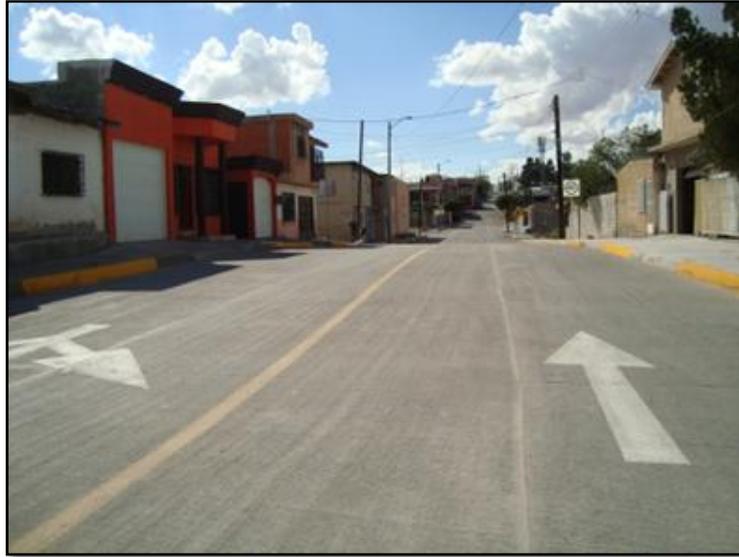
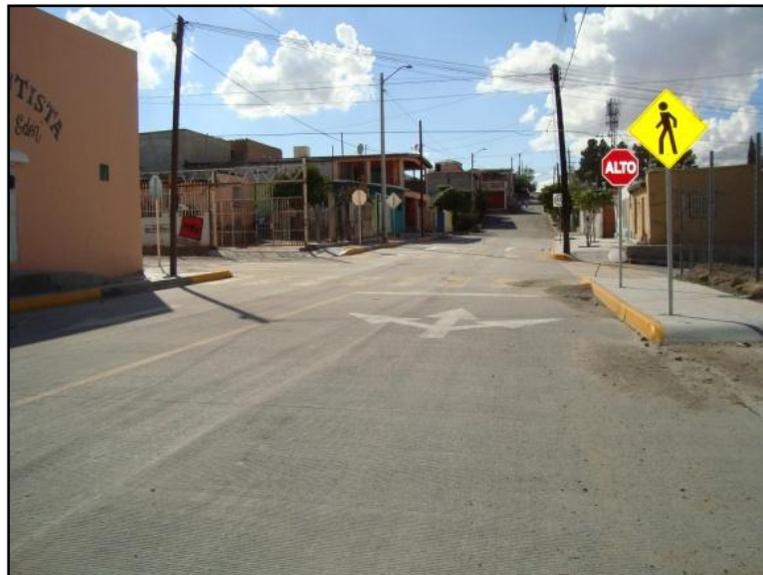
VIALIDAD No. 8 C. EMILIO CAMPA (INICIA C. JUAN B. ESCUDERO Y TERMINA EN C. ALFONSO QUIROZ)

- A lo largo de todo el tramo solo se encontró que falta la señalización vertical.

Las imágenes muestran el estado actual de la vialidad.

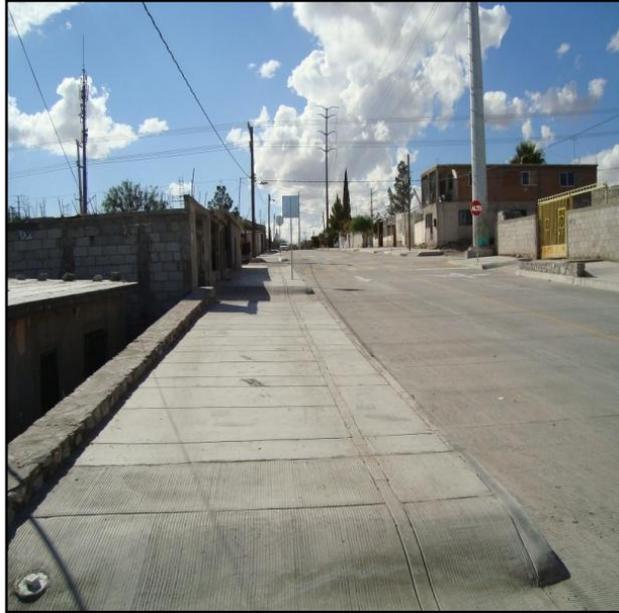
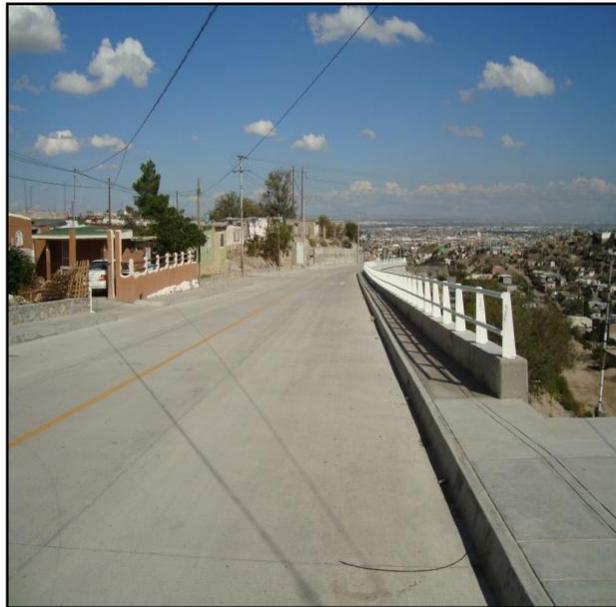
VIALIDAD No. 9 C. EMILIO CAMPA (INICIA C. ISLA JAZON Y TERMINA EN C.OLIVO)

- Falta de señalamiento vertical.
- Limpieza general.

Las siguientes imágenes muestran las condiciones actuales de la vialidad.

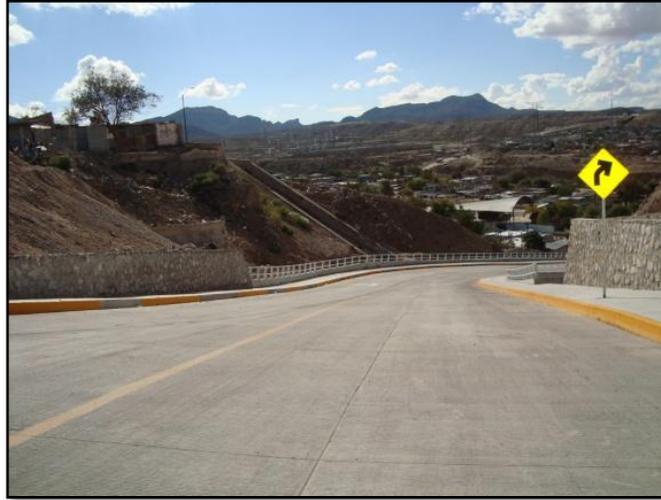
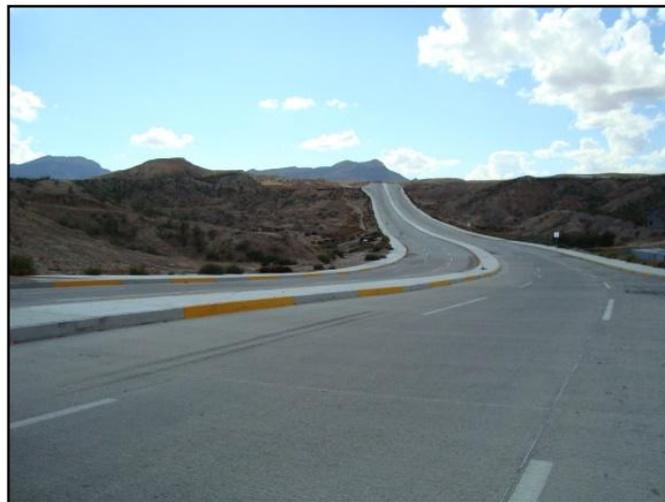
- Se encontró a lo largo del tramo guarniciones mal vibradas en hombro derecho.
- Banquetas fis
- Banquetas ranuradas en camellón central.
- Banquetas levantadas en camellón central hasta de 1".
- Falta de colocar señalamiento vertical a lo largo de todo el tramo.
- Sobre el cuerpo derecho se encontró una rampa sin terminar a la altura de las casas, Km 0+400.
- Banquetas levantadas 1+000.
- Deficiente unión de guarniciones en cuerpo derecho.

Las siguientes imágenes muestran el estado de la vialidad durante el trimestre de Octubre- Diciembre.

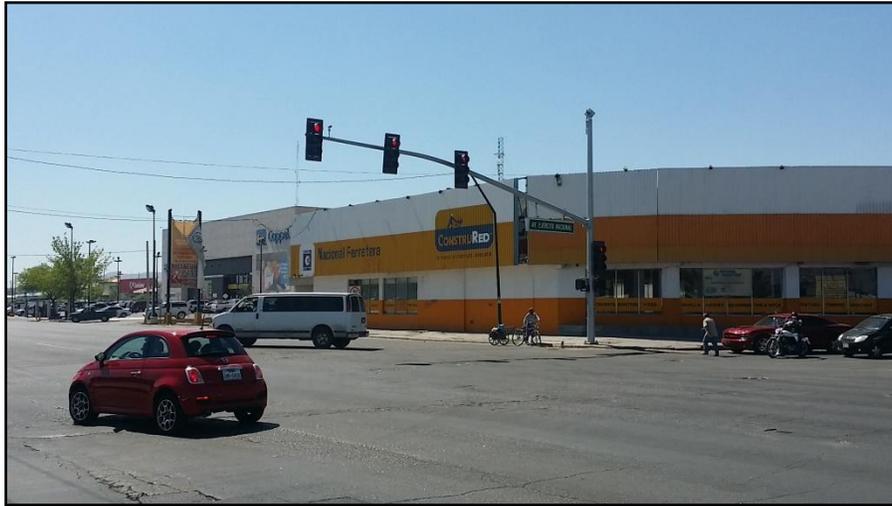
VIALIDAD No. 14 AV. EJÉRCITO NACIONAL (INICIA EN AV. TECNOLÓGICO Y TERMINA EN AV. ADOLFO LÓPEZ MATEOS)

- Varillas expuestas en las rejillas del pozo de absorción ubicado a un lado del # 4236.
- Fisura en la banqueta (frente a soriana iglesias).
- Fisura en banqueta frente a trámites Municipales.

- Fisura en banqueta frente al #5767.
- Varilla expuesta en crucero con Calle Alfredo Arieta.
- Guarnición dañada en Jacinto Benavente y Ejercito Nacional.

- Fisuras en banqueta en Jacinto Benavente y Ejercito Nacional.
- Fisura en rampa de acceso a lavasolas.
- Adoquín dañado frente a Benavides ubicado en López Mateos y Ejercito Nacional.

- Mal acabado en rejilla de pozo de absorción ubicado frente al #4105.
- Fisura en concreto estampado en esquina de Calle Seminolas.
- Concreto hidráulico dañado entre las tapas de válvulas de la J.M.A.S frente al #4325.

- Varilla expuesta frente al #4333.
- Fisura en banqueta frente a domicilio #4505.
- Guarnición y banqueta dañada frente a domicilio #4899.
- Guarnición fisurada frente al domicilio #4761.

- Fisura en rampa frente a casa del pueblo ubicada en esquina de Av. Plutarco Elías Calles.
- Fisuras de banquetas en todo el camellón.
- Tubería expuesta en camellón frente a gasolinera a un lado de Jacinto Benavente.
- Falta de arborización.
- Falta acabado en sistema de riego en camellón.

Las siguientes imágenes muestran la Av. Ejército Nacional ya en operación.

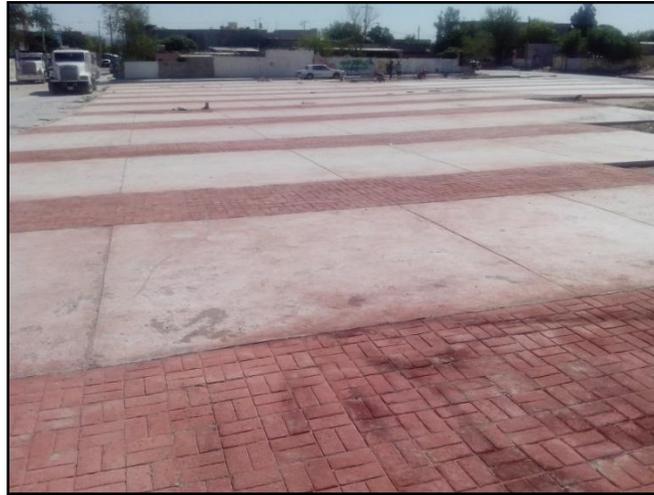
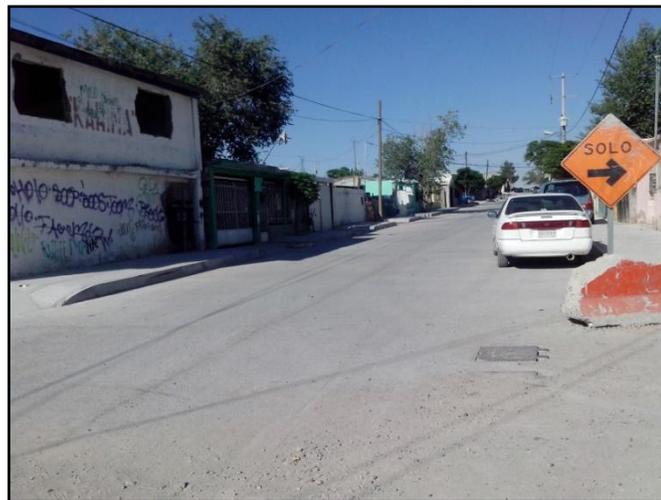
VIALIDAD No. 43-44 AV. RAMON RAYON
(INICIA EN AV. HENEQUEN Y TERMINA EN AV. SANTIAGO BLANCAS)

Situación actual de la vialidad.

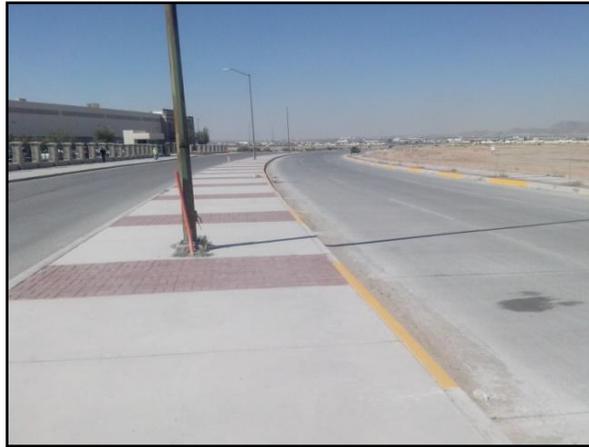
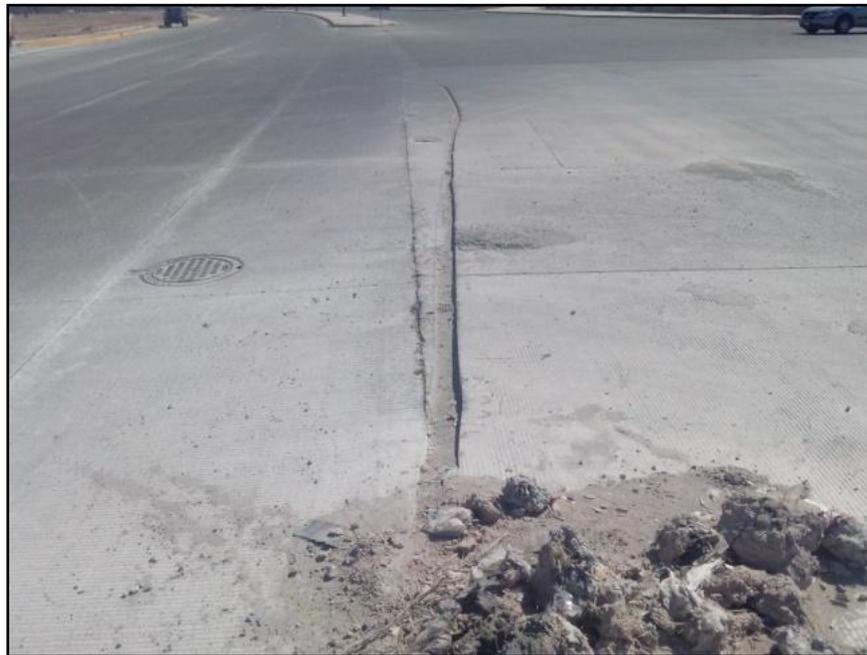
VIALIDAD No. 45 AV. RAMON RAYON
(INICIA EN CAÑÓN DEL COBRE Y TERMINA EN CARRETERA
PANAMERICANA)

Se muestra la condición actual de la vialidad,

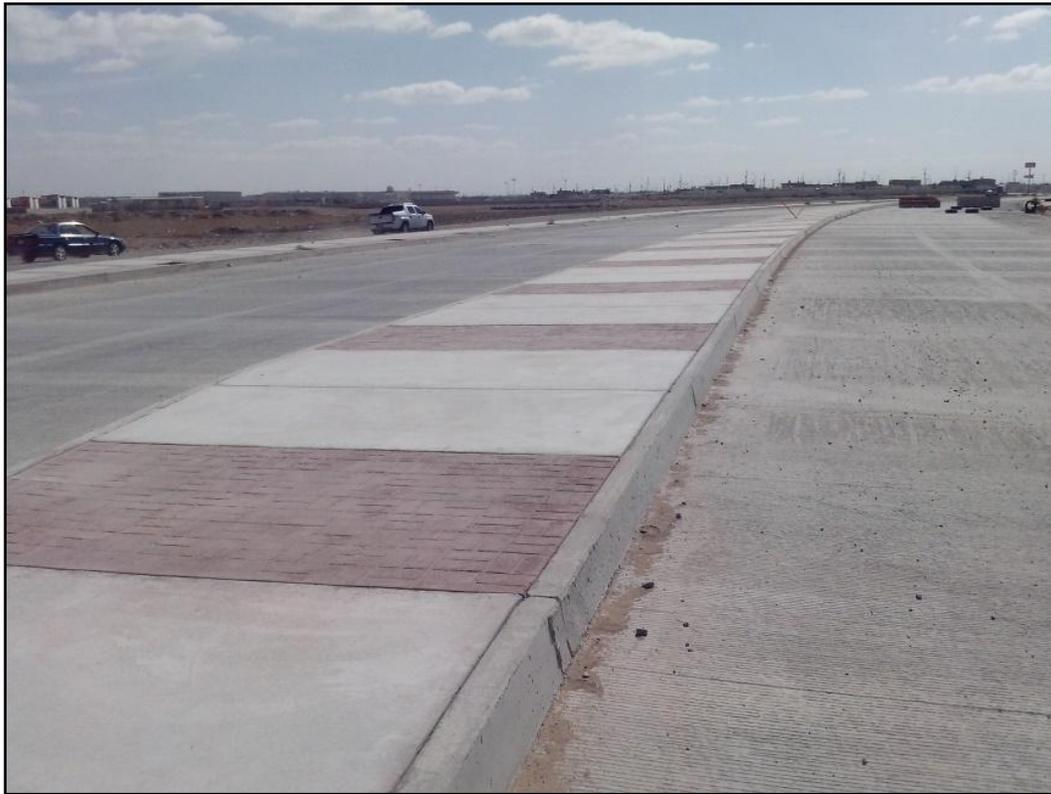
VIALIDAD No. 46-47 AV. RAMON RAYON
(INICIA EN CAÑON DEL COBRE Y TERMINA EN CARRETERA
PANAMERICANA)

La imagen muestra el estado actual de la vialidad.

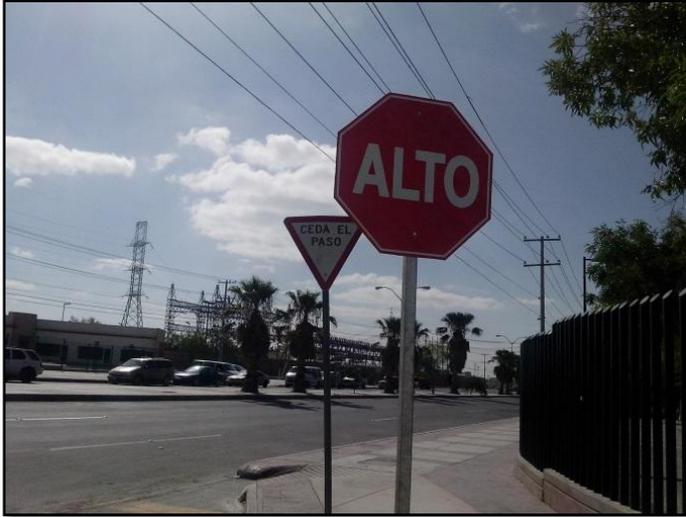
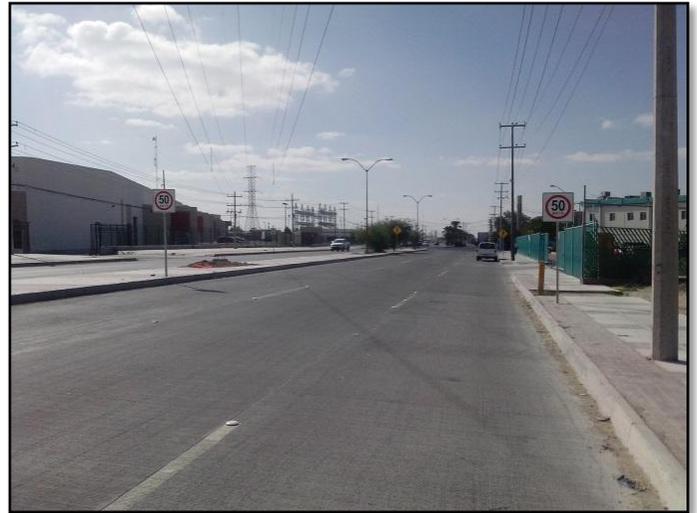
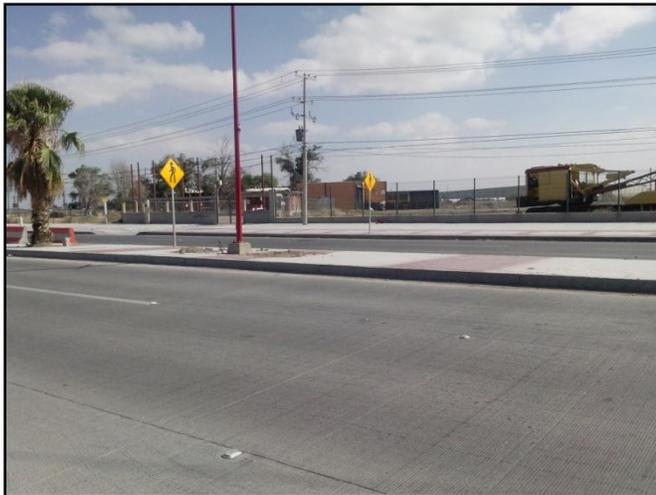
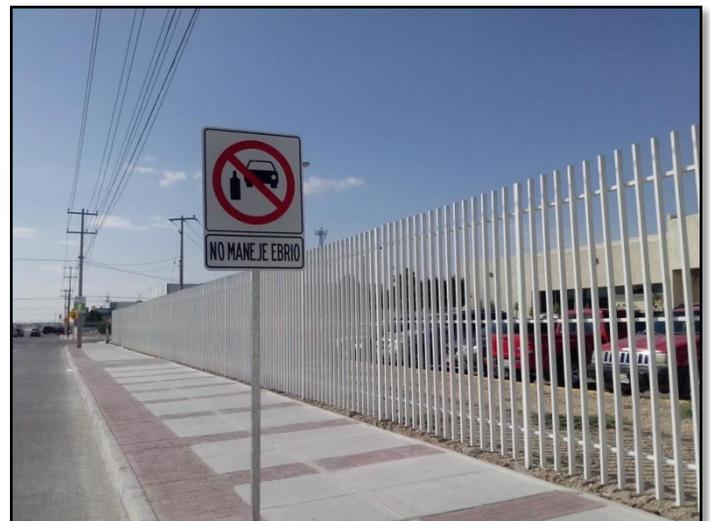
VIALIDAD No. 48 C. SANTOS DUMONT (INICIA EN CARRETERA PANAMERICANA Y TERMINA EN BLVD. OSCAR FLORES)

Las siguientes imágenes muestran el estado actual de la vialidad.

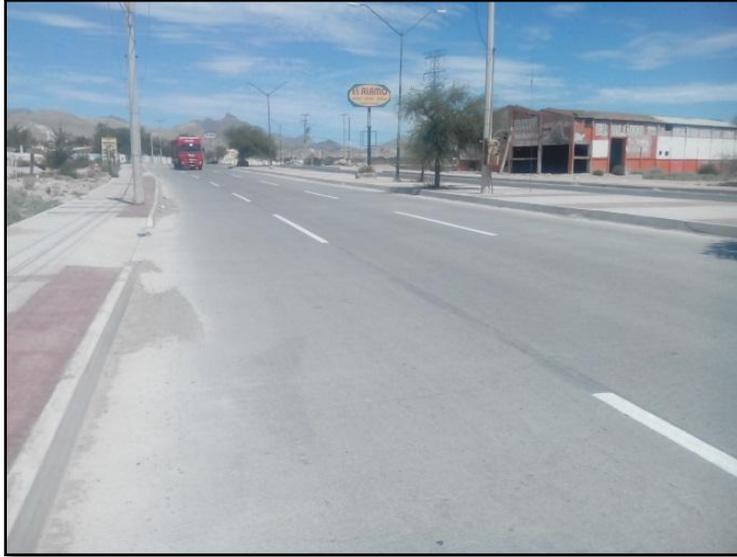
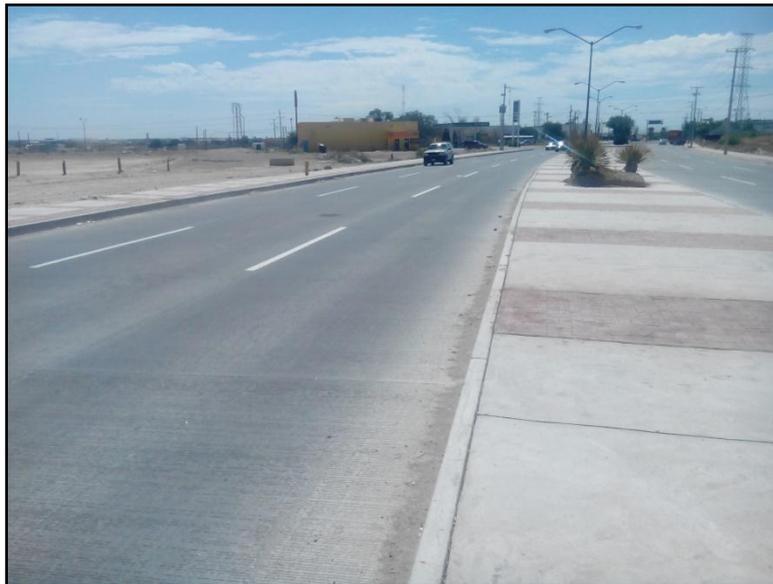
VIALIDAD No. 49 C. SANTOS DUMONT
(INICIA EN BLVD. OSCAR FLORES Y TERMINA EN VIAS DEL
FERROCARRIL)

Situación actual de la vialidad.

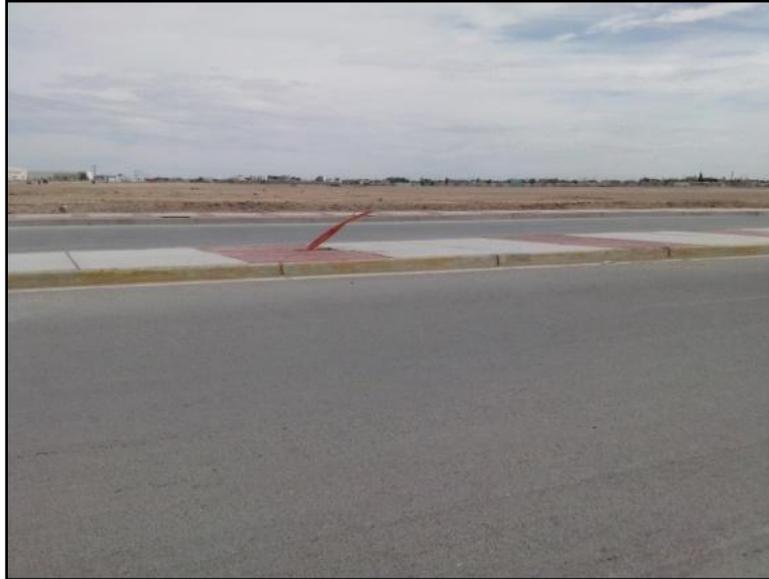
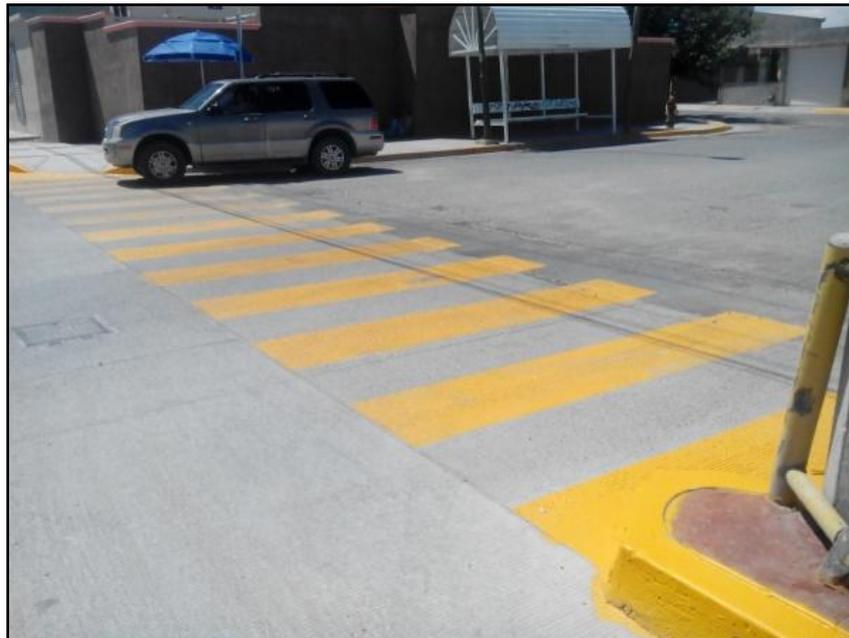
VIALIDAD No. 50 C. SANTOS DUMONT
(INICIA EN BLVD. OSCAR FLORES Y TERMINA EN VIAS DEL
FERROCARRIL)

Situación en la que se encuentra la vialidad Santos Dumont.

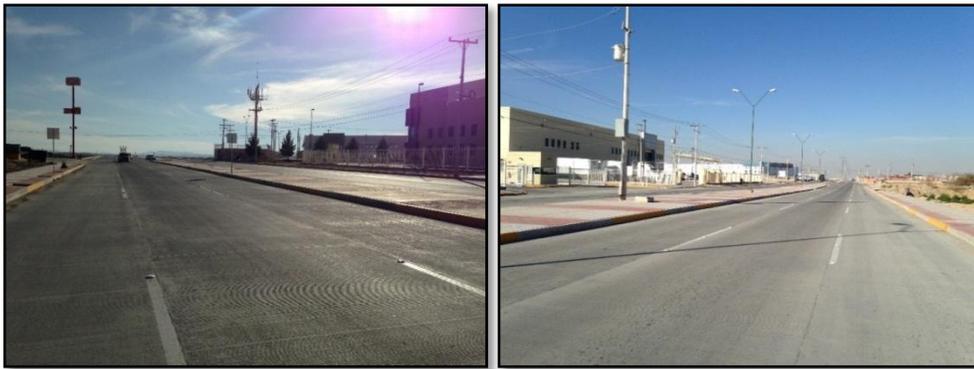
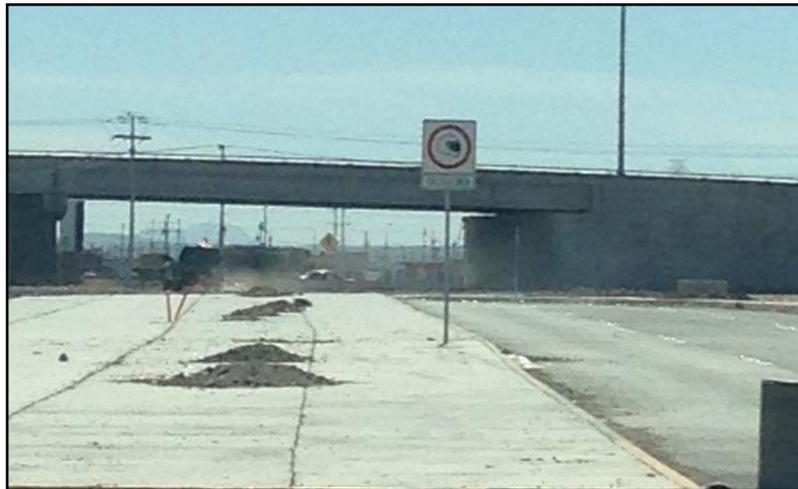
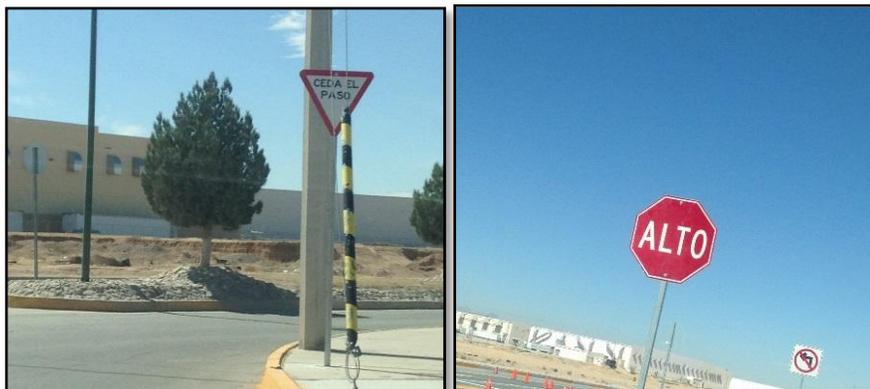
VIALIDAD No. 52-53 AV. MIGUEL DE LA MADRID (INICIA AV. TALAMAS CAMANDARI Y TERMINA AV. ENRIQUE PINONCELLY)

Estado actual de la vialidad hasta el mes de septiembre.

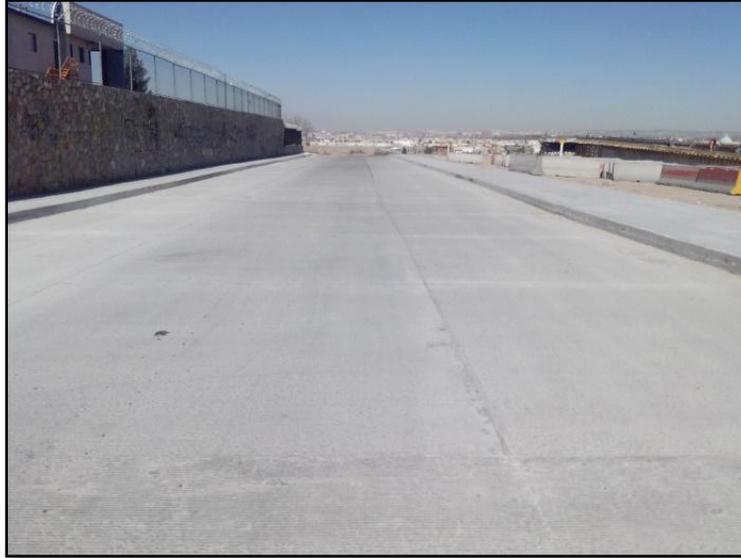
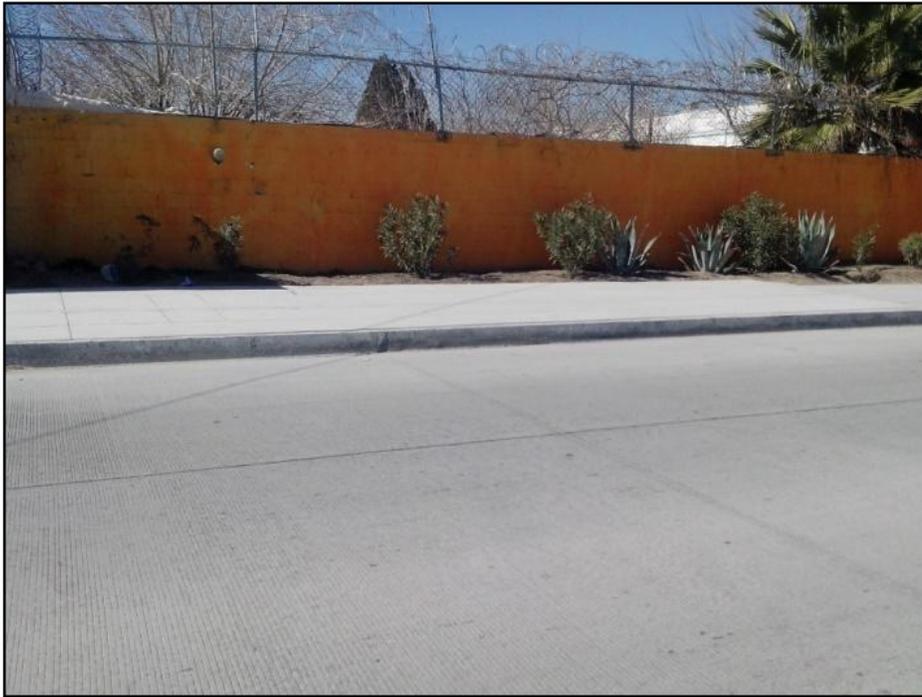
VIALIDAD No. 55 AV. MIGUEL DE LA MADRID
(INICIA BLVD. ZARAGOZA Y TERMINA EN AV. PASEO DE LA VICTORIA)

Condiciones de la vialidad.

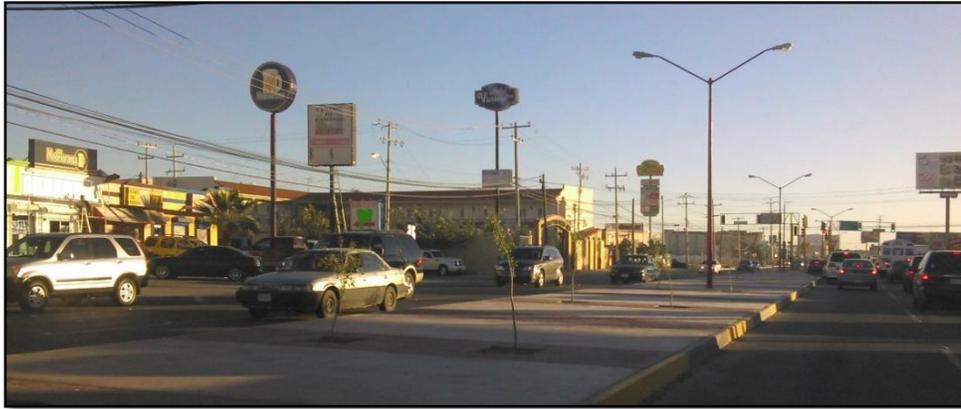
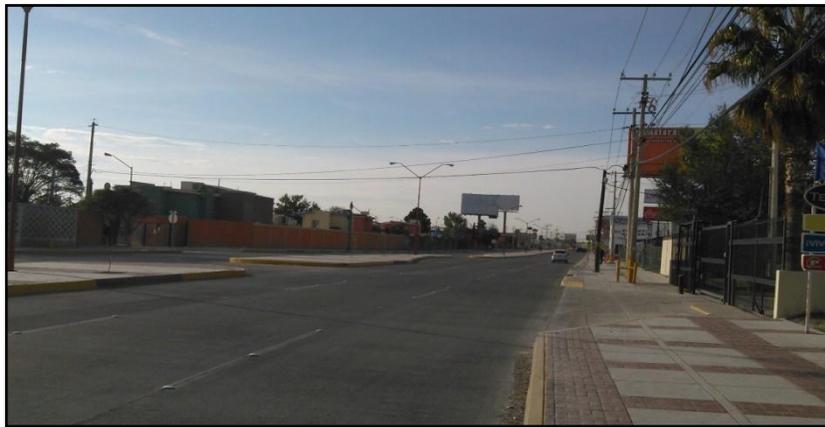
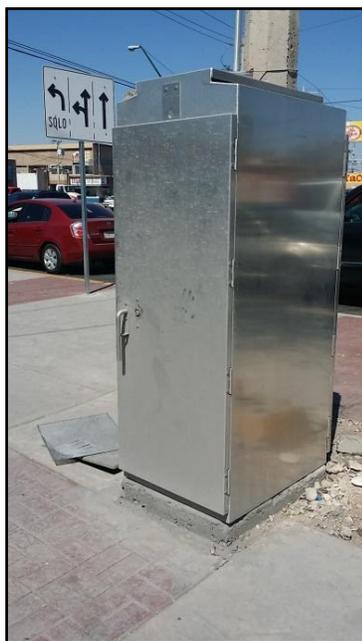
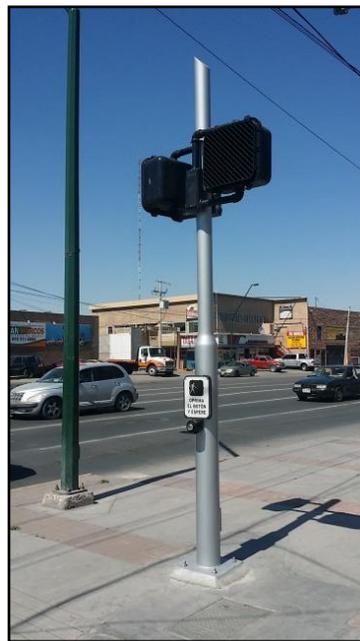
VIALIDAD No. 56 AV. PASEO DE LA VICTORIA (INICIA EN AV. EJERCITO NACIONAL Y TERMINA EN AV. MANUEL GOMEZ MORIN)

Las imágenes muestran el estado actual de la vialidad, la cual ya se encuentra en operación,

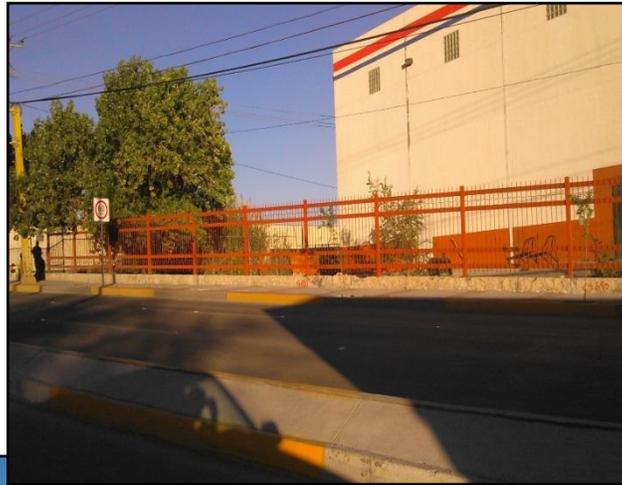
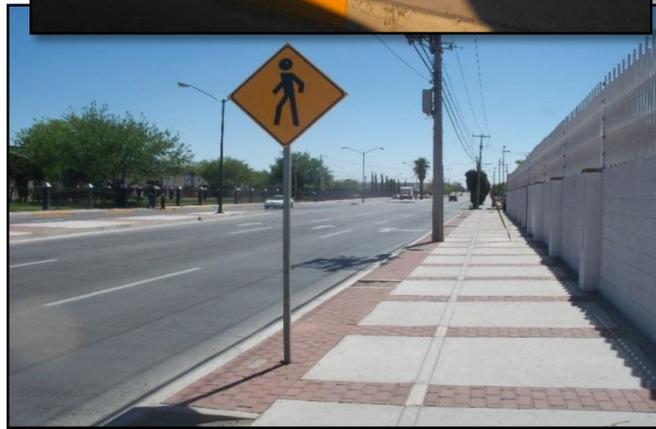
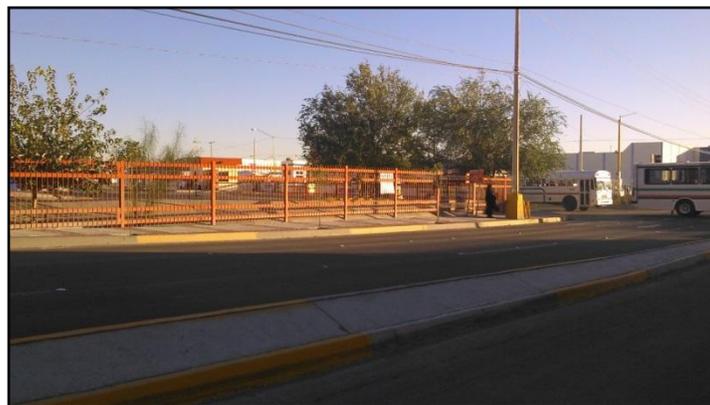
VIALIDAD No. 57 AV. DE LAS INDUSTRIAS (INICIA EN AV. MANUEL GOMEZ MORIN Y TERMINA EN AV. TOMAS FERNANDEZ)

En las imágenes se muestra la condición física actual del tramo, el cual se encuentra en operación.

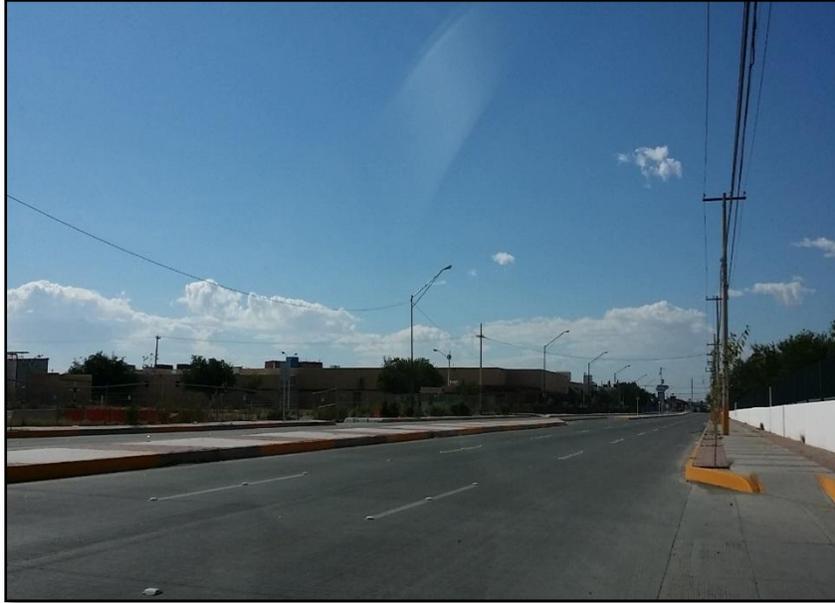
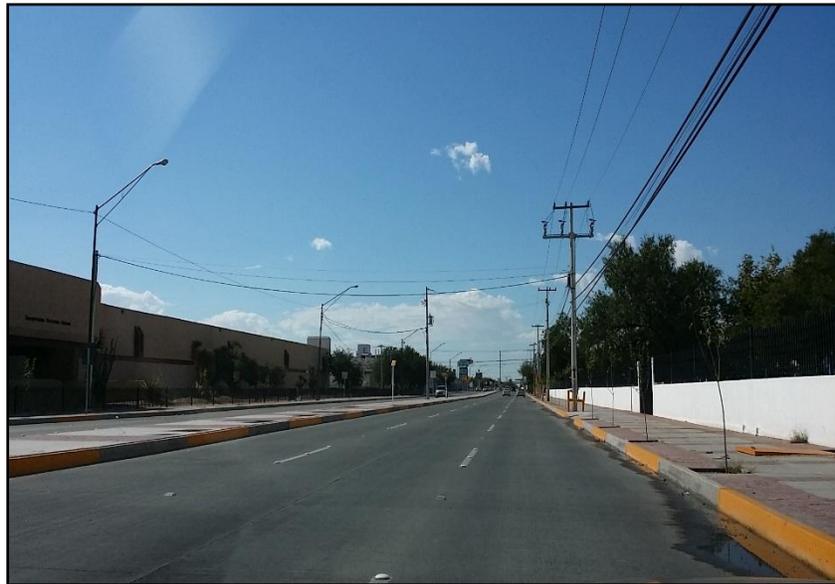
VIALIDAD No. 58 AV. ANTONIO J. BERMUDEZ
(INICIA EN AV. TOMAS FERNANDEZ Y TERMINA EN AV. VICENTE GUERRERO)

Las imágenes muestran el estado actual de la vialidad ya en funcionamiento al mes de septiembre.

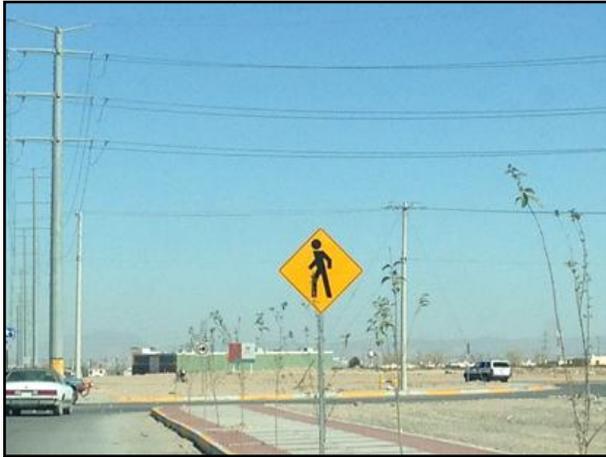
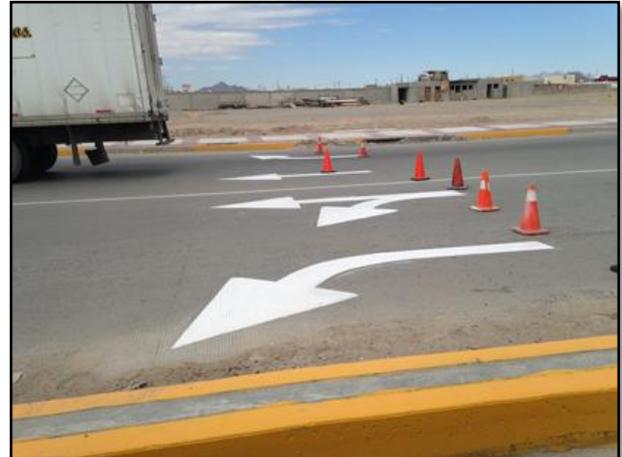
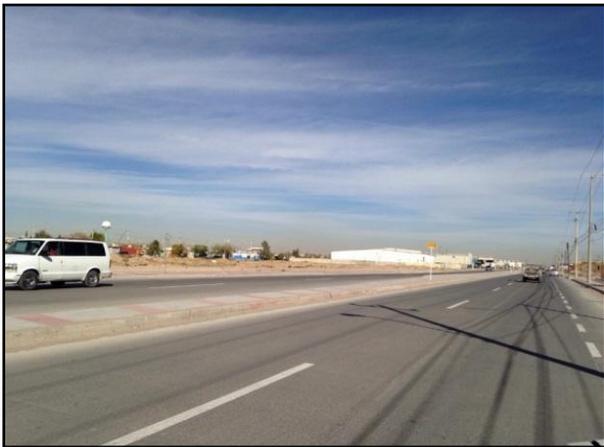
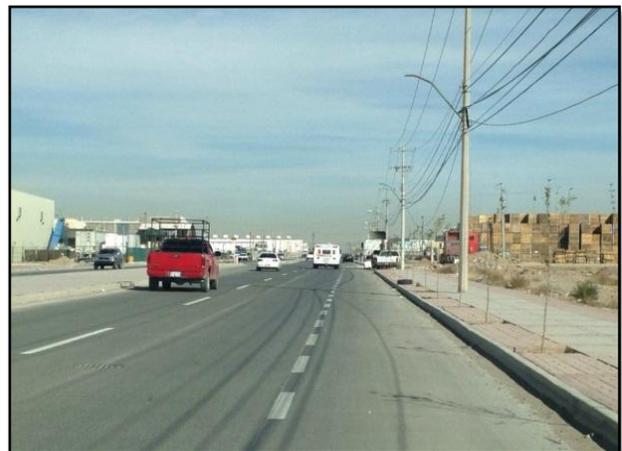
VIALIDAD No. 63 AV. ENRIQUE PINONCELLY (INICIA C. AERONAUTICA Y TERMINA EN AV. MIGUEL DE LA MADRID)

En las siguientes imágenes se muestra la situación actual del tramo, ya se encuentra en operación.

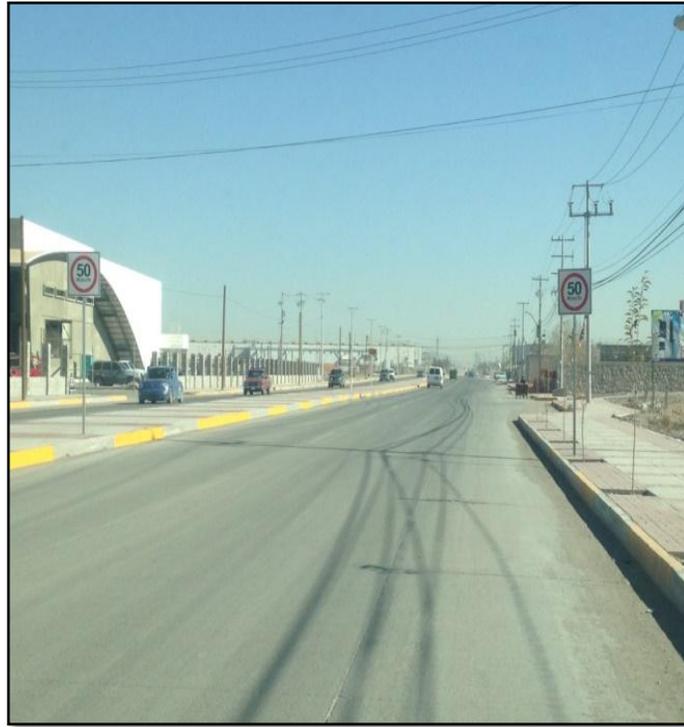
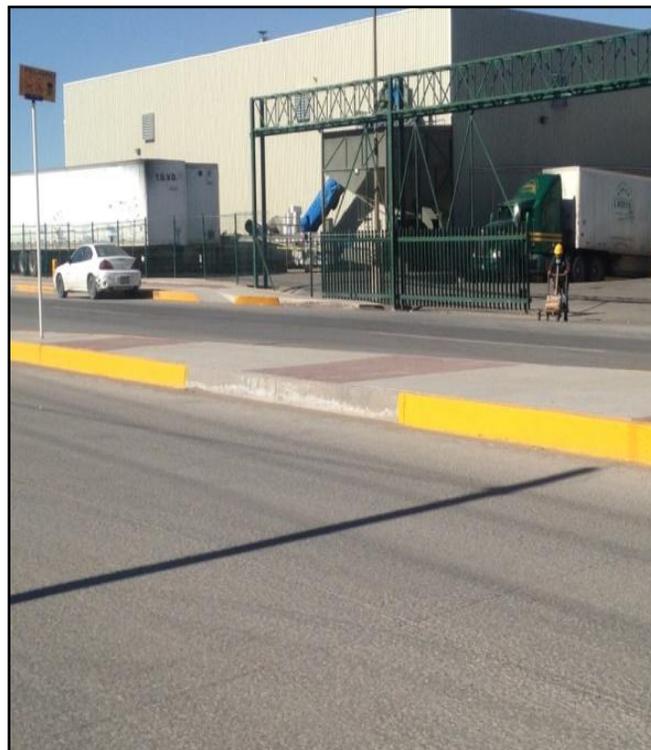
VIALIDAD No. 63A AV. ENRIQUE PINONCELLY (INICIA C. AERONAUTICA Y TERMINA EN AV. RAMÓN RAYÓN)

Esta vialidad continúa en operación, las imágenes muestran la situación actual

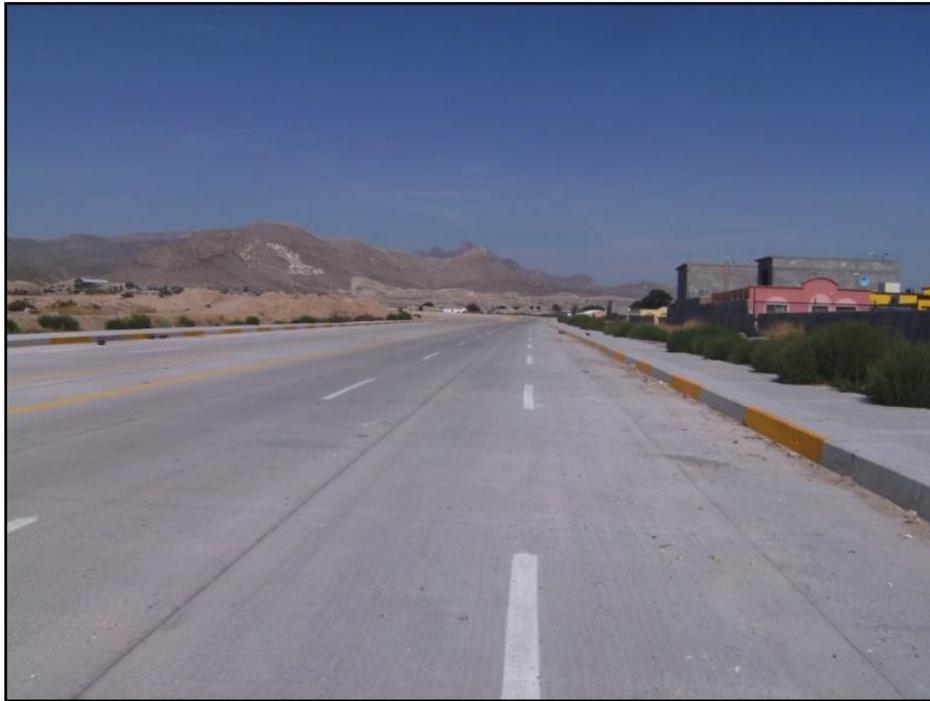
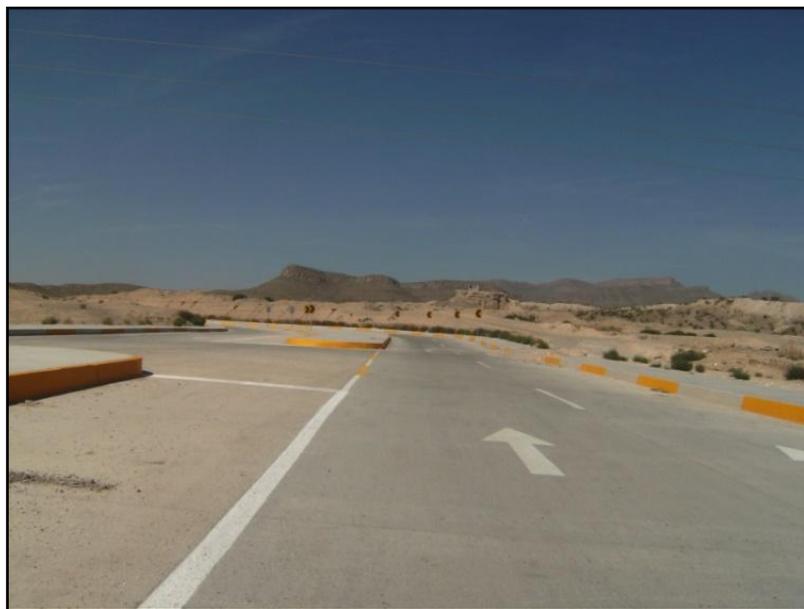
VIALIDAD No. 64 C. CAMINO DE LA PLATA (INICIA AV. EJE VIAL JUAN GABRIEL Y TERMINA CAMINO REAL)

Continúa el flujo vehicular de manera normal a la circulación en la vialidad Camino a la Plata. Las imágenes muestran la situación en la que se encuentra la vialidad

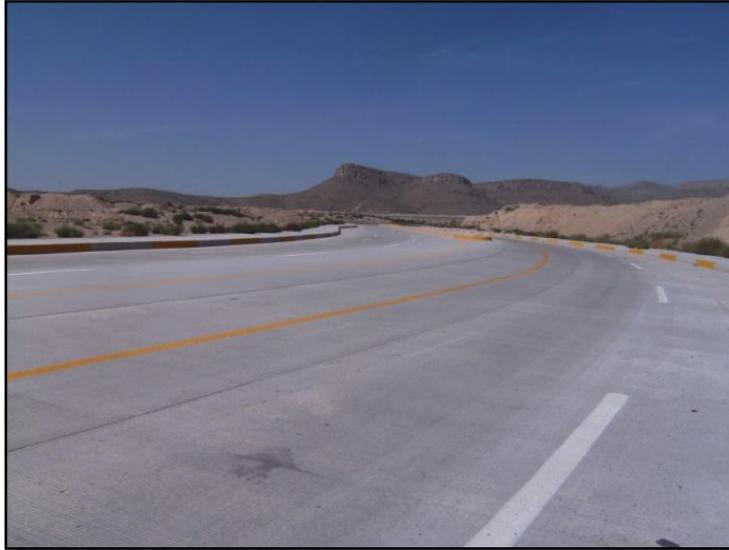
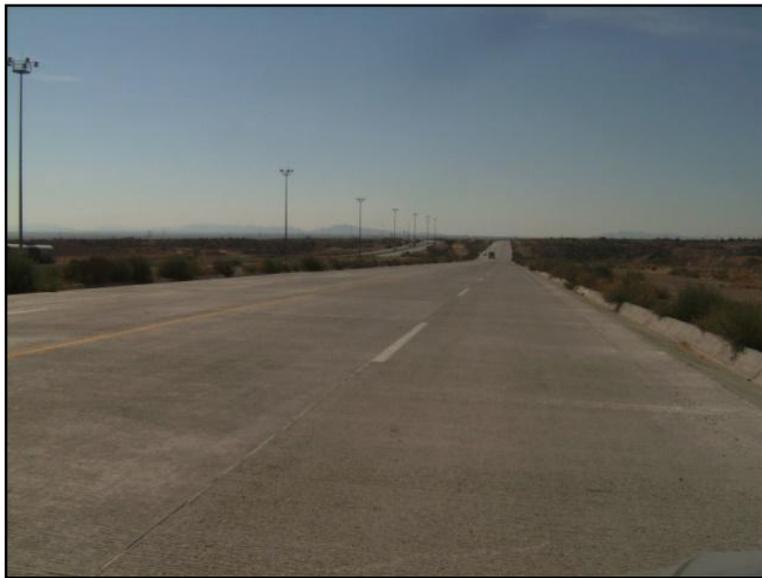
VIALIDAD No. 65 C. CAMINO DE LA PLATA (INICIA CAMINO REAL Y TERMINA COLONIA CAMPESINA)

Las siguientes imágenes muestran la situación de la vialidad.

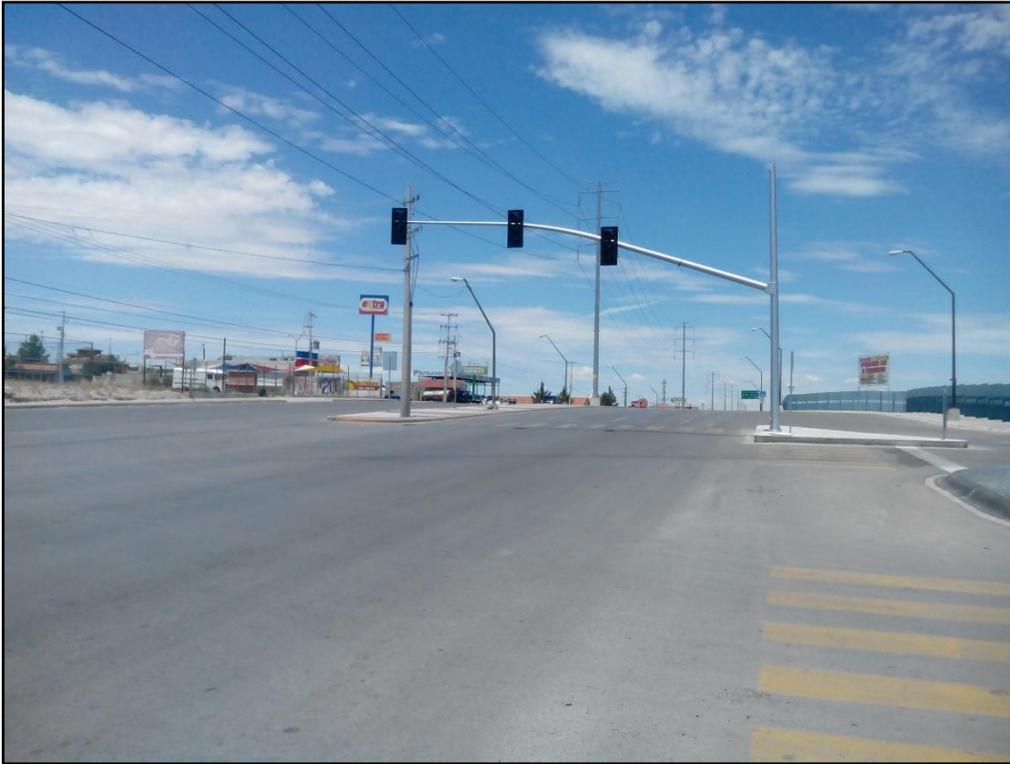
VIALIDAD No. 66 AV. SANTIAGO BLANCAS

La imagen muestra la situación de la vialidad, donde la instalación de semáforos quedo terminada.

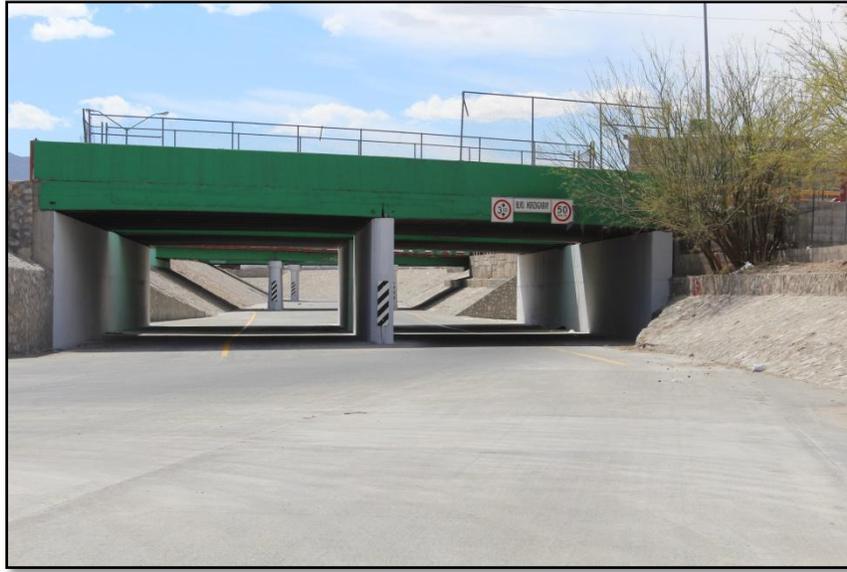
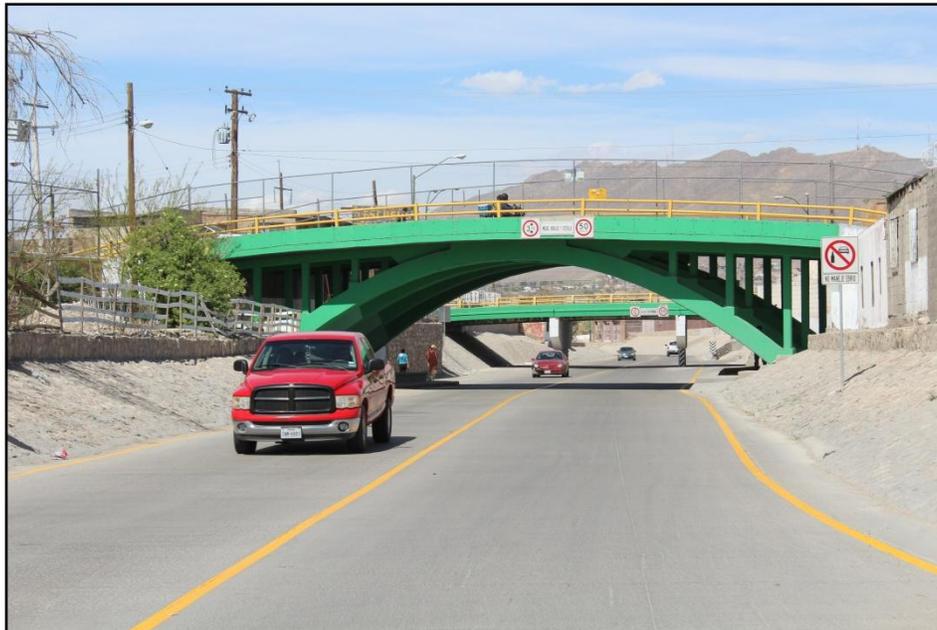
VIALIDAD No. 67 VIADUCTO DÍAZ ORDAZ (INICIA EN BLVD. BERNARDO NORZAGARAY Y TERMINA EN AV. DIVISION DEL NORTE)

La rehabilitación del Viaducto Díaz Ordaz se encuentra físicamente completa ya que se encuentra en funcionamiento. Condición en la que se encuentra.
